Program prac konserwatorskich dla remontu elewacji budynku położonego w  
Wejherowie przy ul. Wałowej 18

| ADRES OBIEKTU: ul. Wałowa 18 dz. Nr 51 i 64, 84-200 Wejherowo | |

**KARTA IDENTYFIKACYJNA DOKUMENTACJI KONSERWATORSKIEJ**

**Przedmiot opracowania:** Opracowanie zawiera wyniki badań stratygraficznych stolarki okiennej i drzwiowej oraz elementów elewacji budynku przy ul. Wałowej 18 w Wejherowie wraz z programem prac konserwatorskich dla ich konserwacji i restauracji.

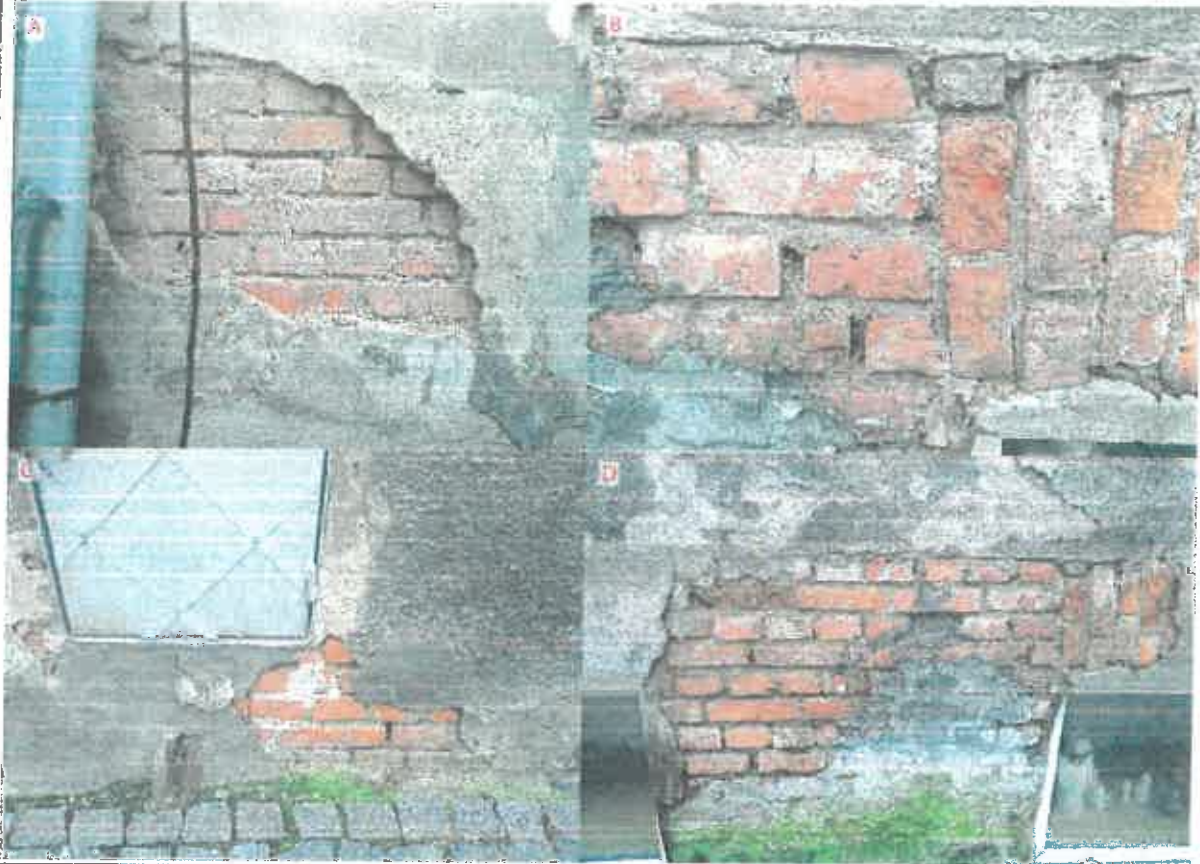
| Lokalizacja: elewacje: północna – fot. A, południowa – fot. B, C, D | | | | Oznaczenie: P3 |

Obserwacje: poddano analizie tynki pokrywające elewacje budynku. Budynek wybudowano z cegły ceramicznej pełnej wypalanej z czerwonej gliny łączonej na zaprawę wapienną z piaskiem. Bezpośrednio na murze znajduje się zaprawa cementowo wapienna: warstwa podkładowa zatarta na gładko, bez śladów warstwy malarskiej (1) oraz cienka warstwa baranka (2) naniesionego za pomocą np. miotły. Ocena makroskopowa zaprawy wskazuje, że obrzutki wykonano w drugiej połowie XX wieku. W obrębie przyziemia tynk w wielu miejscach jest uszkodzony, występują rozległe ubytki tynku oraz uzupełnienia zaprawami nie spełniającymi wymogów konserwatorskich dla tego typu obiektów budowlanych.

Wnioski: W wyniku badania stwierdzono, że tynk pokrywający elewacje budynku jest wtórny, naniesiony został on w drugiej połowie XX wieku. Tynk nie był malowany.

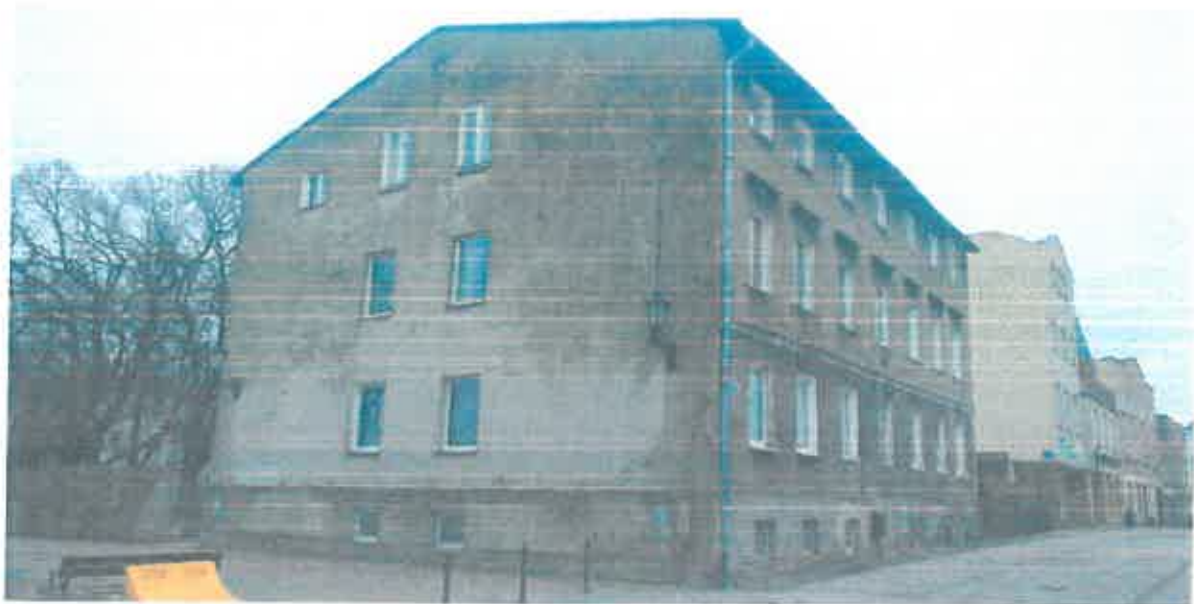
Zdjęcie 2 Naroże budynku usytuowane przy ul. Wałowej i Północnej; widoczna elewacja frontowa biegnąca wzdłuż ul. Wałowej i elewacja szczytowa - wzdłuż ul. Północnej.

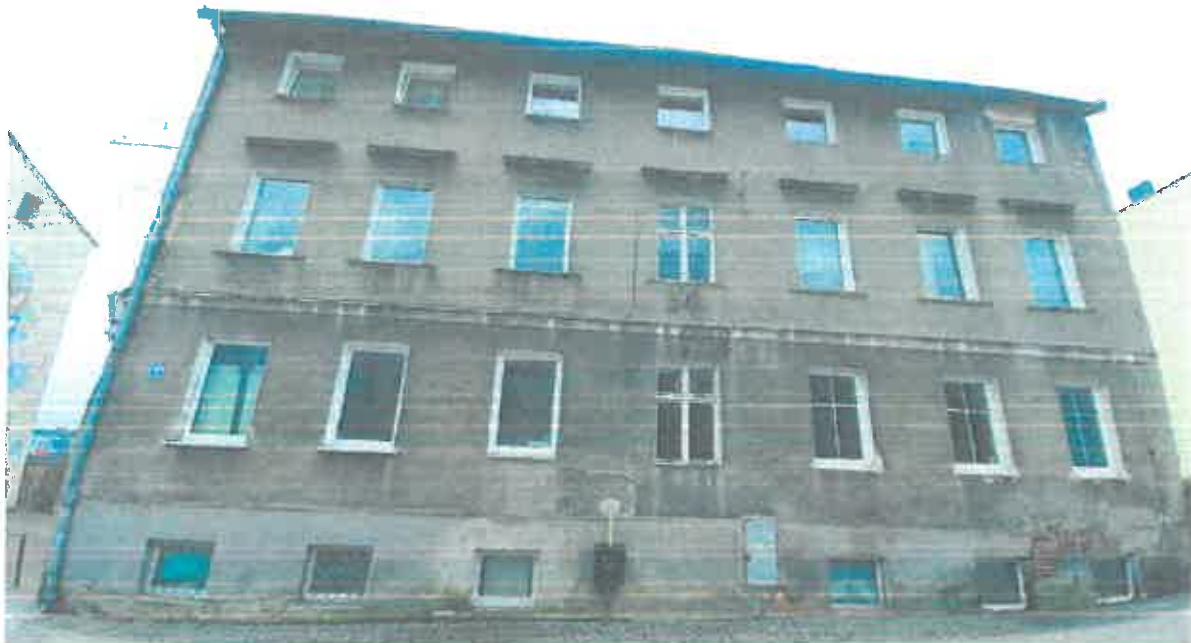
Zdjęcie 3 Elewacja frontowa biegnąca wzdłuż ul. Wałowej; siedmioosiowa, wtórna stolarka okienna, pozbawiona wystroju architektonicznego, zachowany detal elewacji to linie gzymsów.

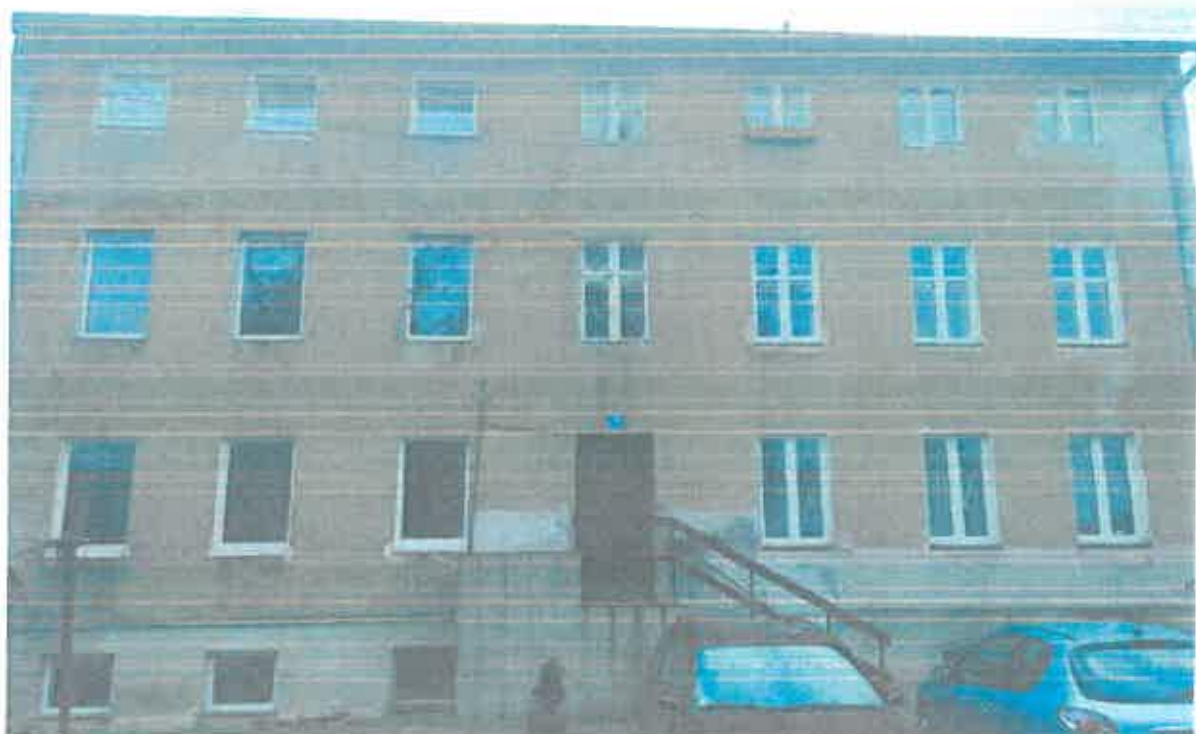
Zdjęcie 4 Elewacja od strony podwórza; siedmioosiowa, pozbawiona wystroju, zachowana oryginalna drewniana stolarka: drzwi wejściowe, okno krosnowe klatki schodowej dwudzielne, dwurzędowe, cztery okna lokali mieszkalnych.

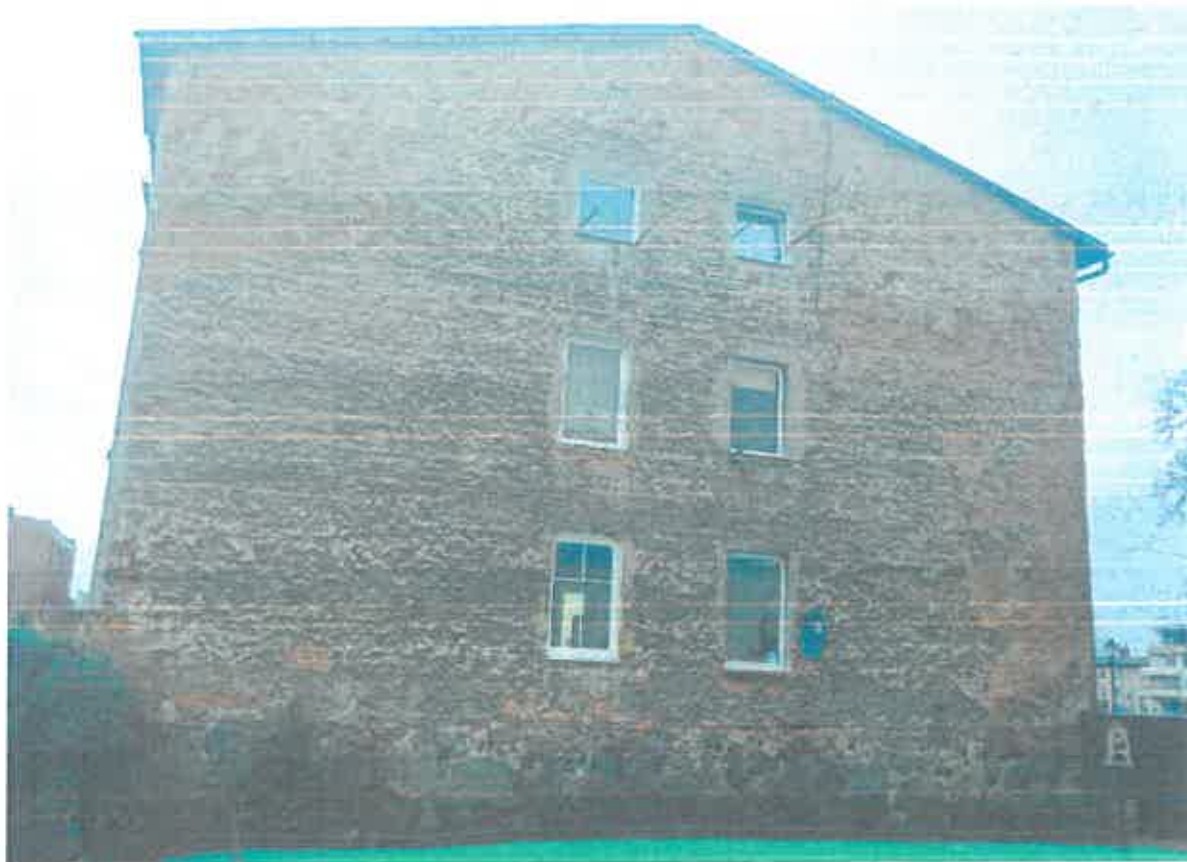
Zdjęcie 5 Elewacja szczytowa; dwuosiowa, wtórna stolarka okienna, wyprawa tynkarska w złym stanie, cokół z kamieni narzutowych granitowych.

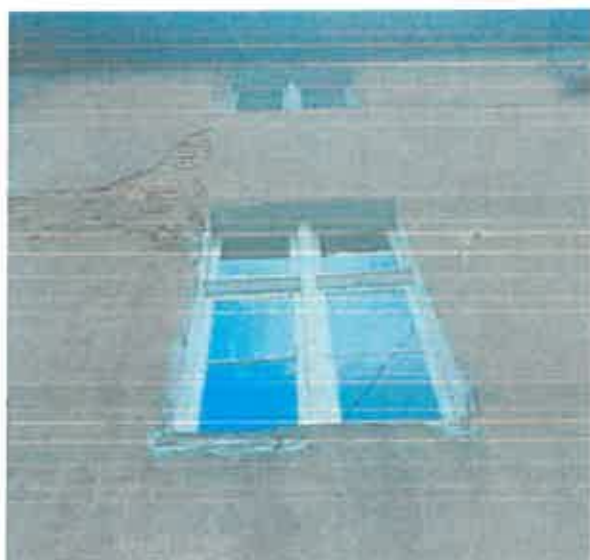
Zdjęcie 6 Oryginalne okno krosnowe dwurzędowe, dwudzielne i powyżej – jednorzędowe, dwudzielne; widoczny detale słupka przechodzącego.

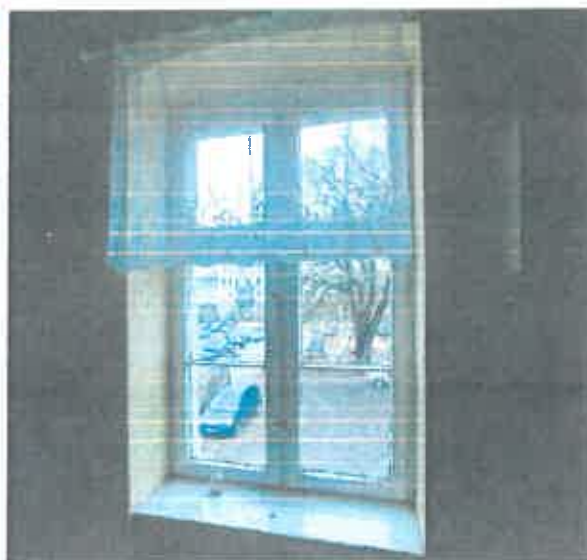
Zdjęcie 7 Rewers oryginalnego okna krosnowego; widoczne oryginalne okucia.

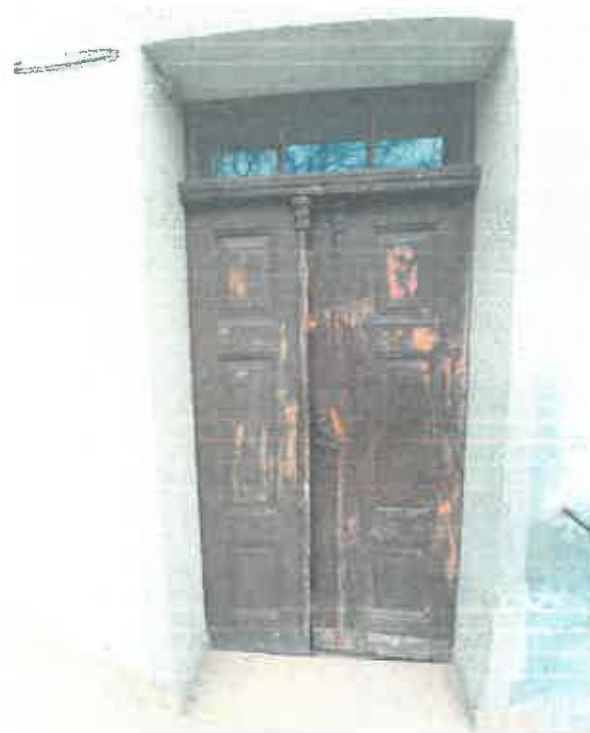
Zdjęcie 8 Oryginalne drzwi wejściowe, płycinowe, z nadświetłem.

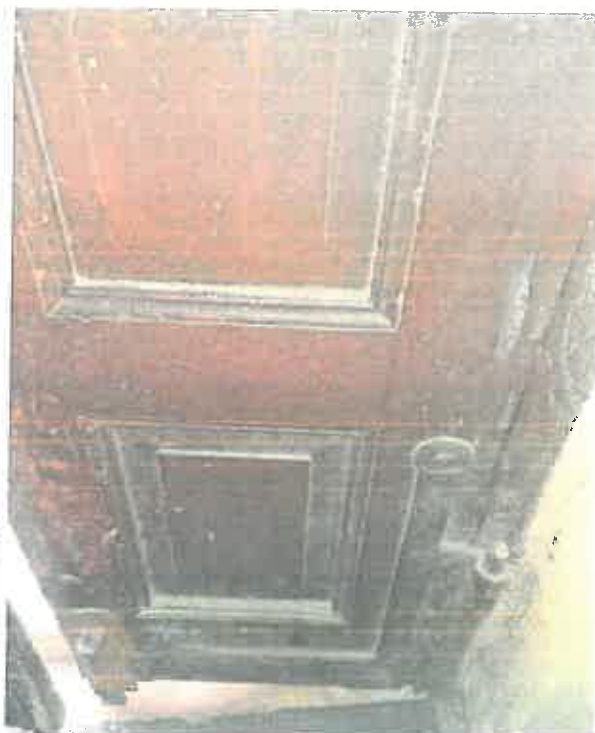
Zdjęcie 9 Fragment rewersu drzwi.

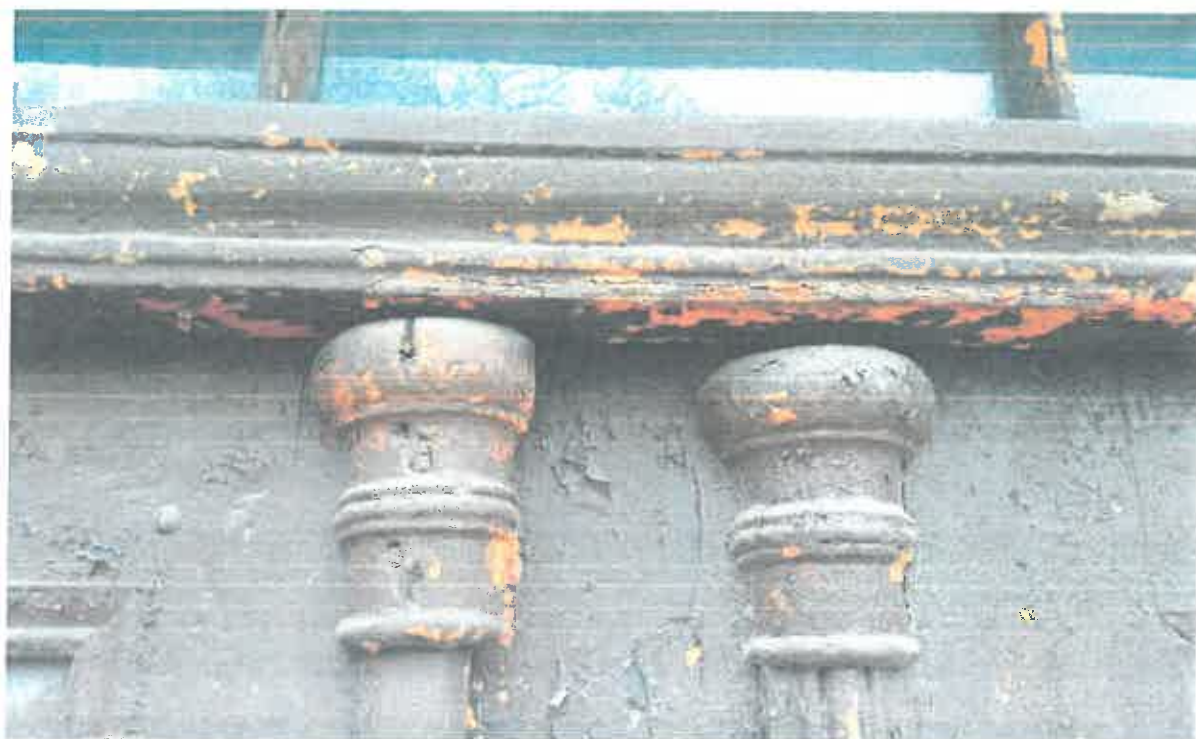
Zdjęcie 10 Detal zachowanych oryginalnych drzwi wejściowych; widoczne główki listew oraz powyżej profilowane siemnię.

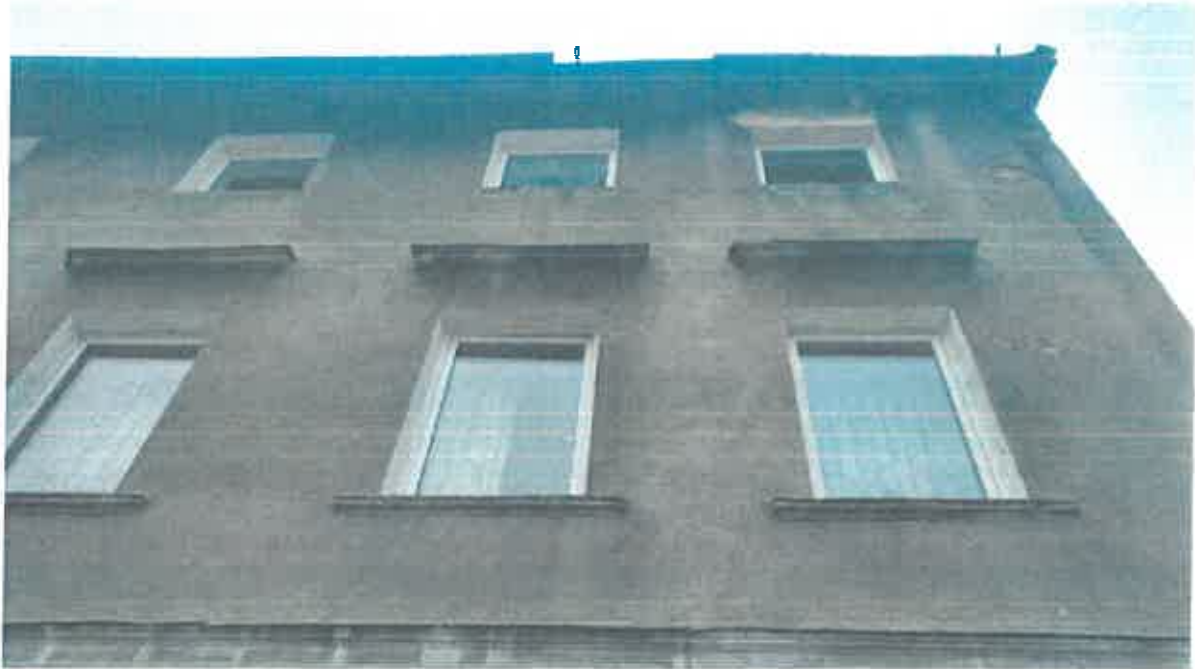
Zdjęcie 14 Fragment elewacji frontowej; Widoczne niepełne prynnowanie dachu oraz wtórne uzupełnienia krokwi dachu; widoczna wtórna stolarka z PVC – bez podziałów, jednoskrzydłowa; widoczne gzymsy nadokienne – zachowany fragment naczółków okiennych.

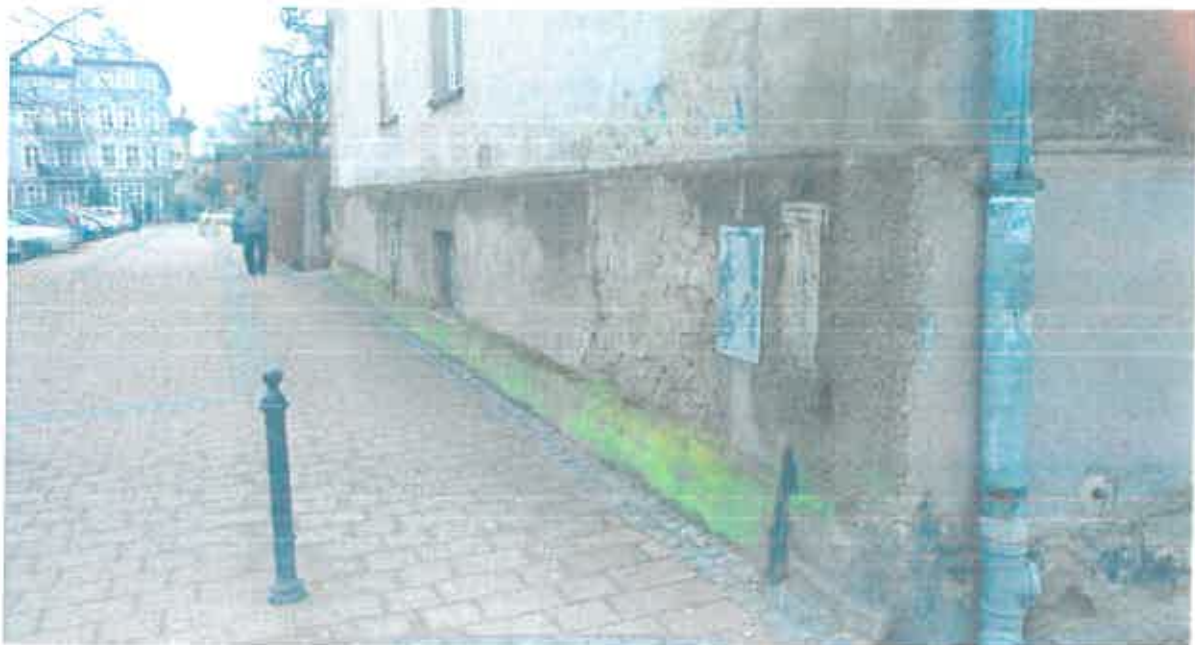
Zdjęcie 15 Cokół elewacji szczytowej biegnącej wzdłuż ul. Północnej; widoczny porost roślinności niskiej, zacieki i zabrudzenia.

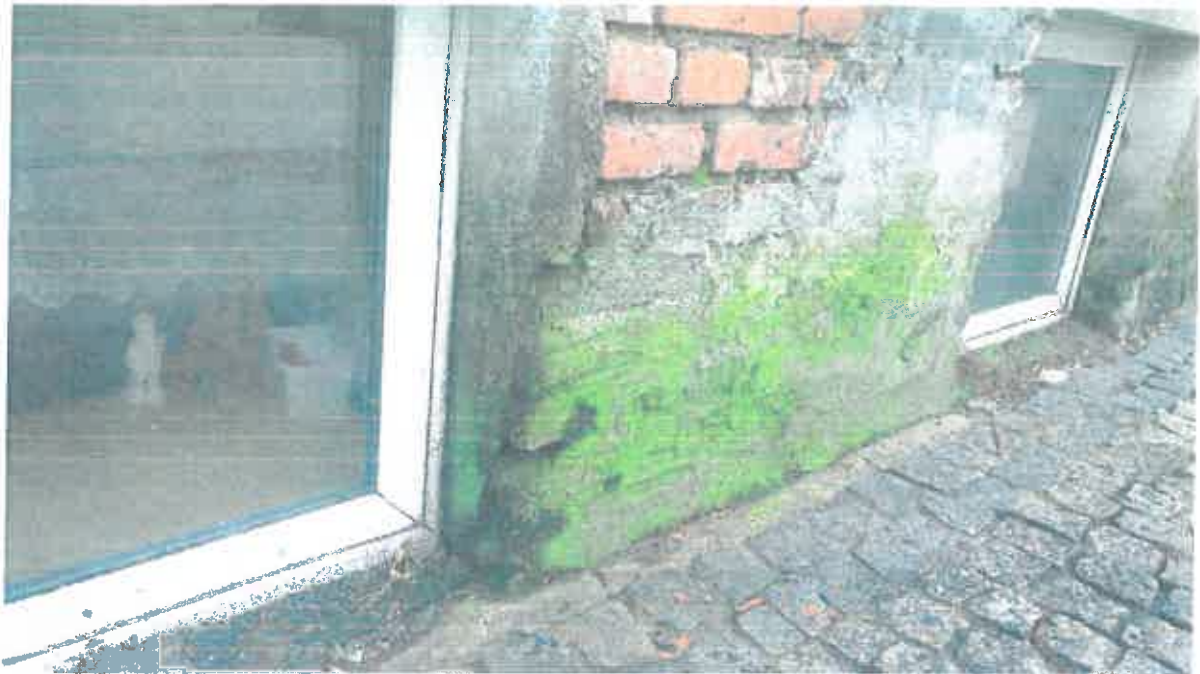
Zdjęcie 16 Partia przyziemia elewacji frontu; widoczna biokorozja, porost pleśni oraz roślinności niskiej; widoczne zniszczenia wyprawy tynkarskiej oraz lokalne naprawy.

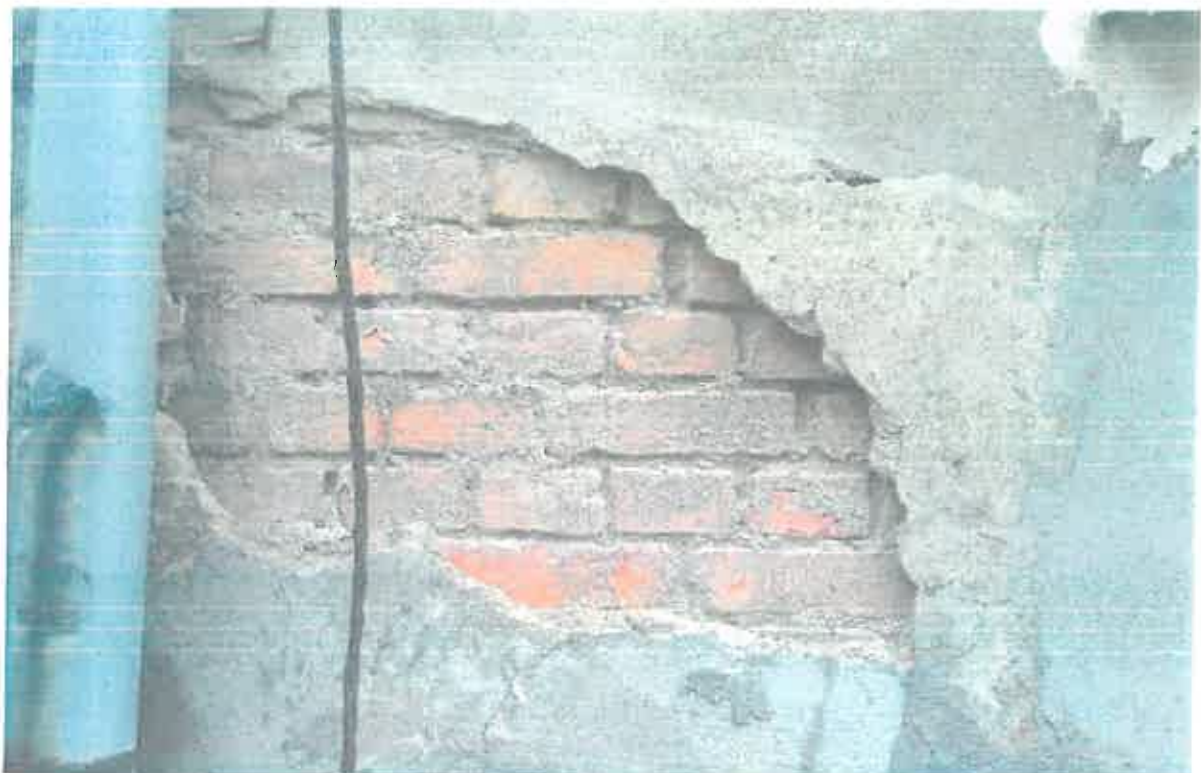
Zdjęcie 17 Zniszczenia wyprawy tynkarskiej w okolicy rury spustowej elewacji od strony podwórza.

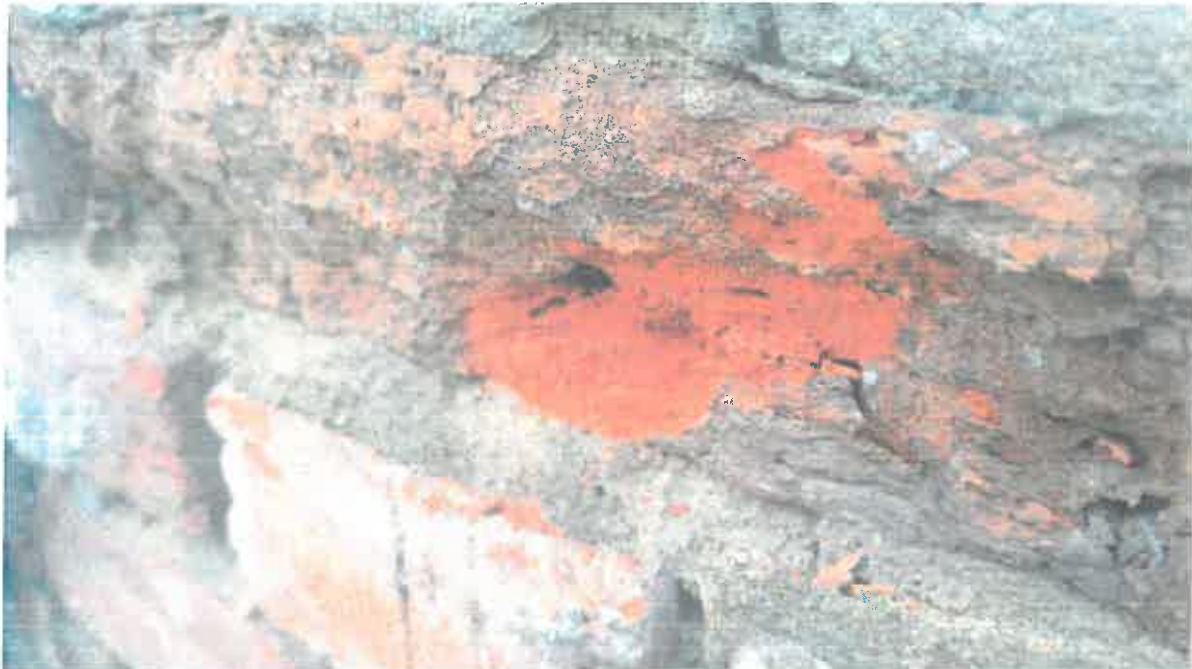
Zdjęcie 18 Zniszczenia budulca – łuszczenie się, kruszenie się cegły; odsłonięty fragment – elewacja frontowa.

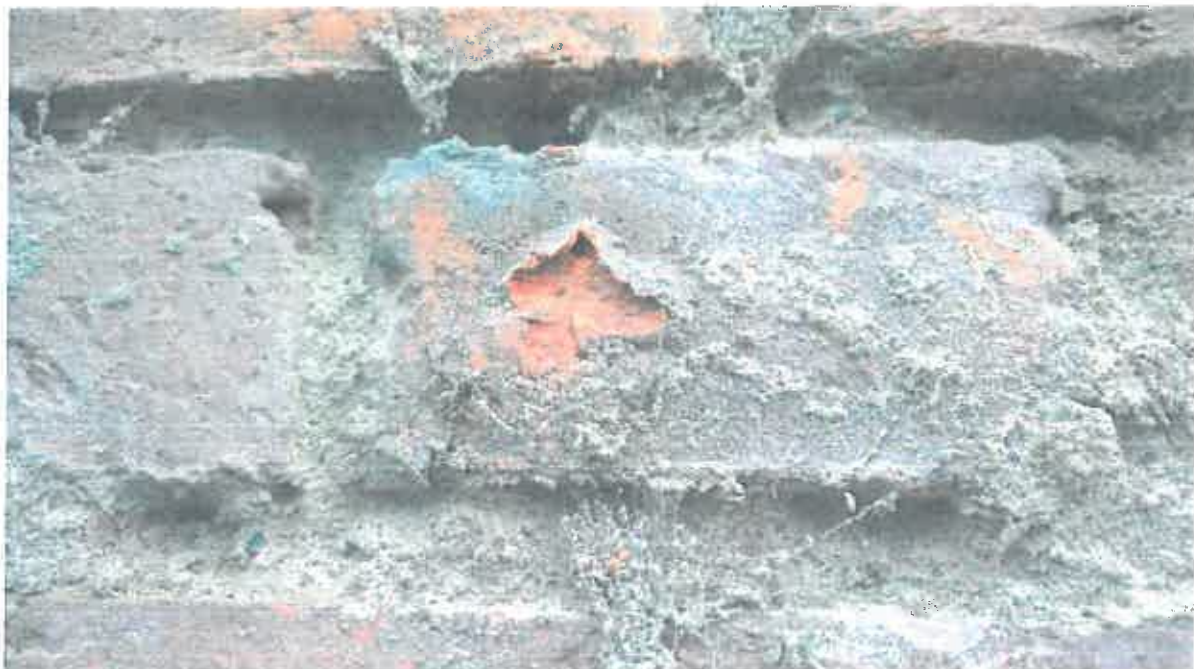
Zdjęcie 19 Zniszczenia budulca – łuszczenie się cegły; odsłonięty fragment – elewacja od strony podwórza.

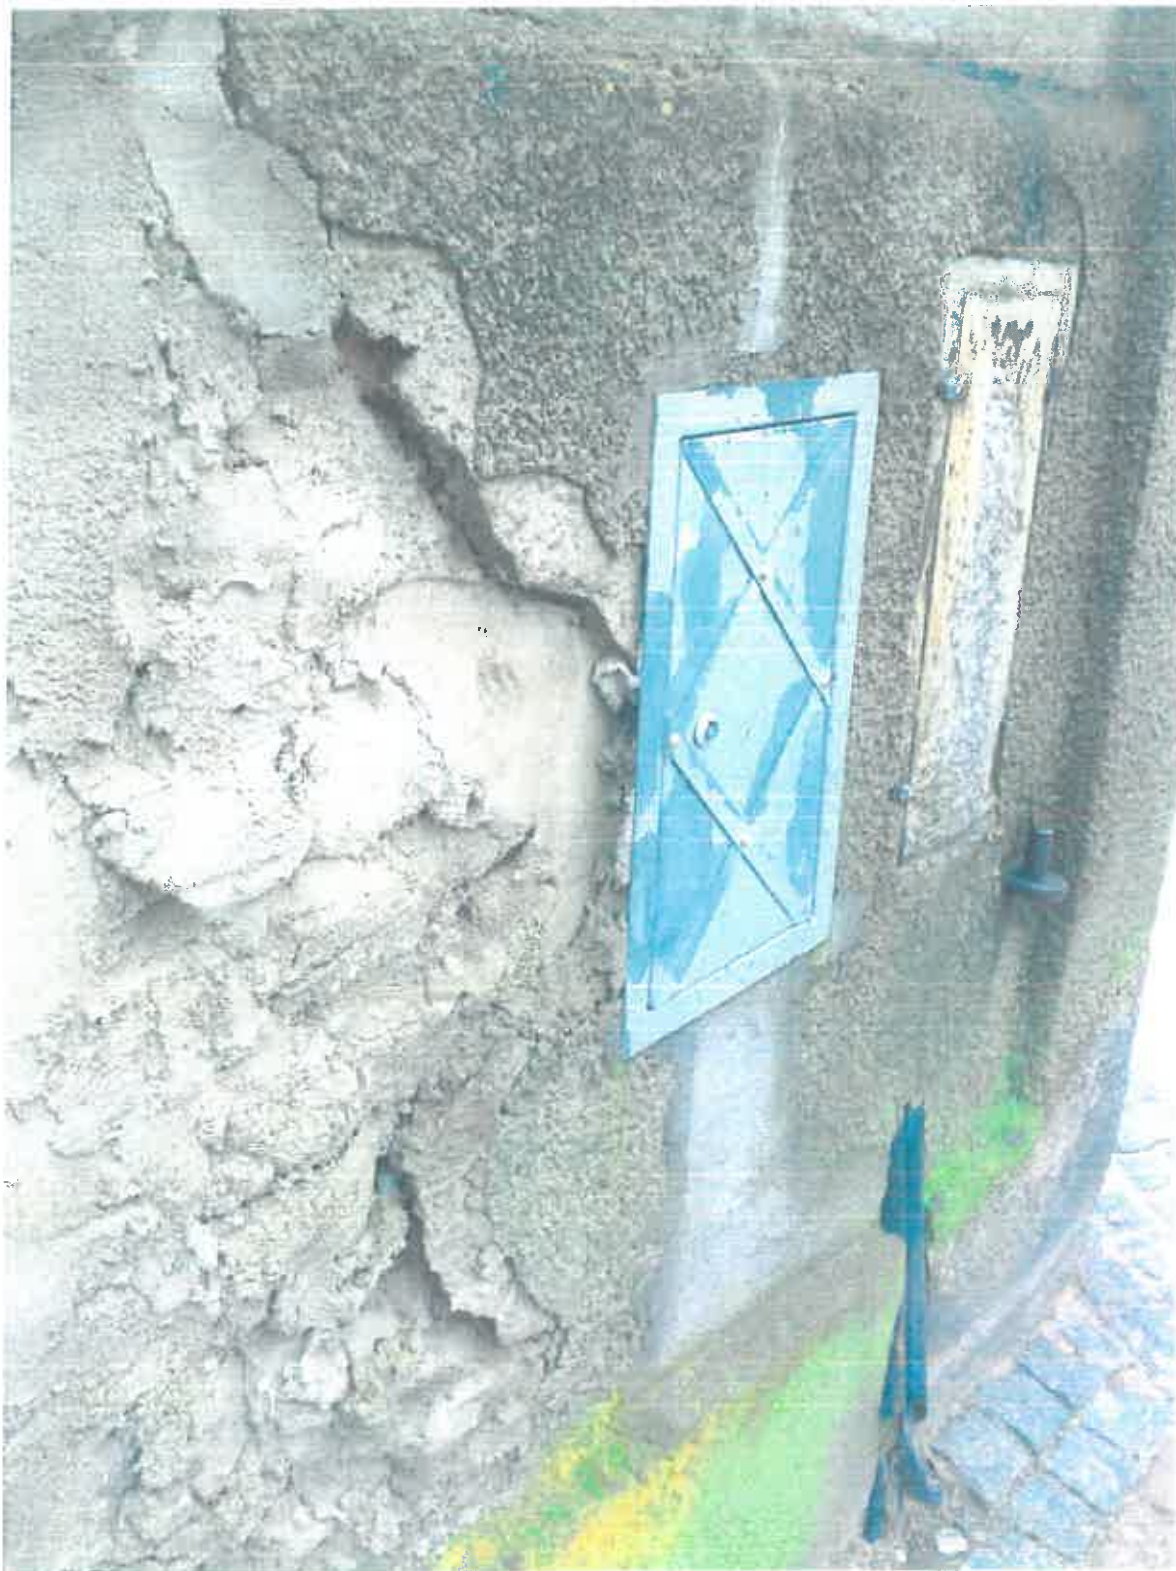
Zdjęcie 20 Fragment cokołu elewacji szczytowej – widoczna gruba wtórna warstwa wyprawy tynkarskiej oraz lokalne naprawy.
