# **OPIS STANU ISTNIEJĄCEGO – INWENTARYZACJA SPORZĄDZONA CELEM WYKONANIA MODERNIZACJI LOKALU**

**Przedmiot opracowania:** Lokal użytkowy

**Lokalizacja:** 41-902 Bytom ul. Dworcowa 28/3

OPIS TECHNICZNY do inwentaryzacji budowlanej lokalu użytkowego  
w 41-902 Bytom przy ul. Dworcowej 28/3

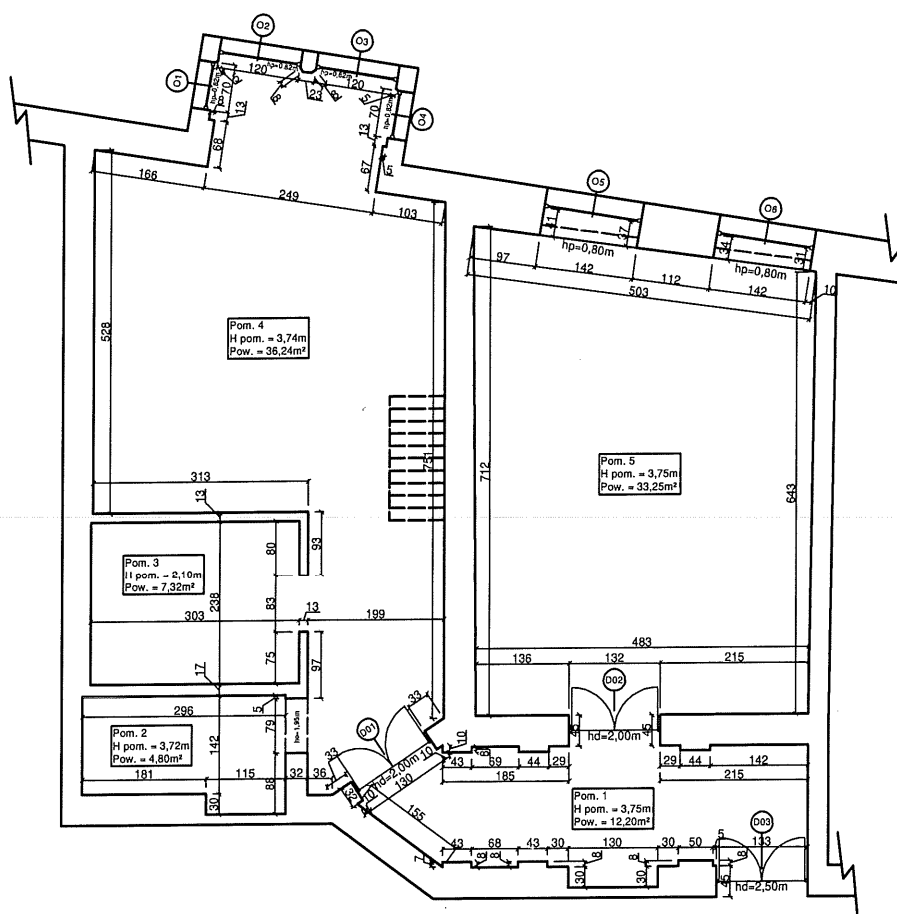
Rys. 1

INWENTARYZACJA LOKALU (I piętro)

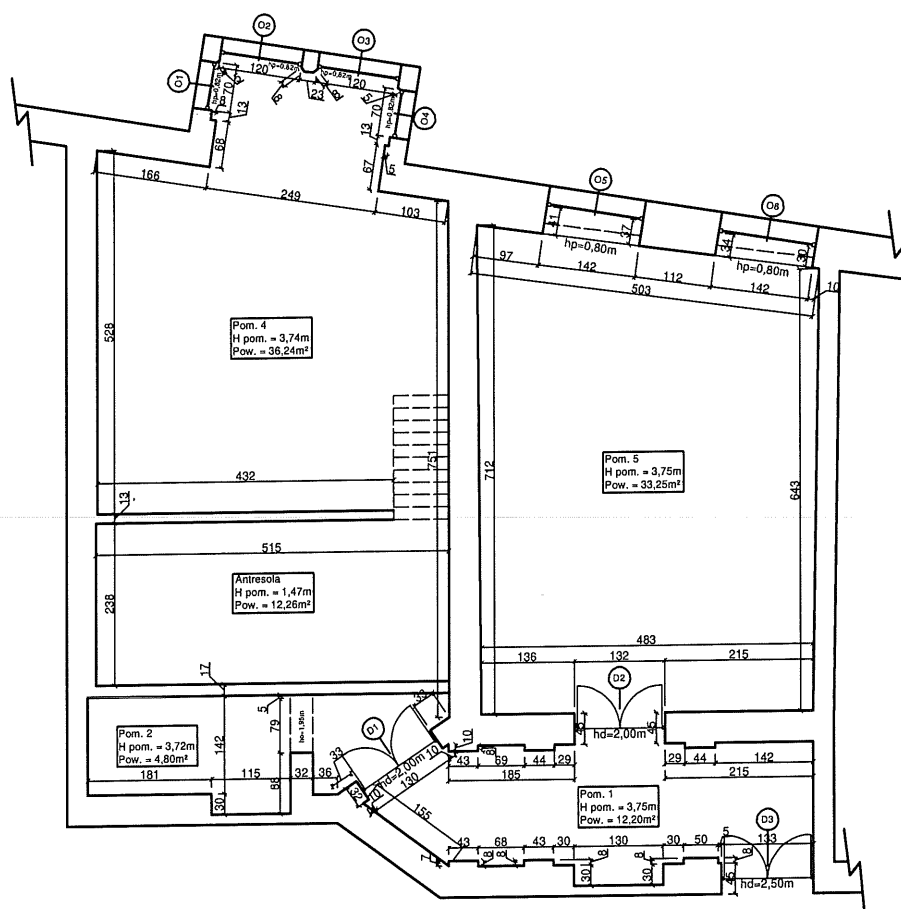
Rys. 2

Nad jednym z pomieszczeń znajduje się antresola. Konstrukcja, wraz ze schodami na nią prowadzącymi, wykonana z drewna. Z obecnym stanem nie nadaje się do eksploatacji ze względu na długoletnie zaniedbanie prac konserwacyjnych. Konieczny jest jej demontaż.

INWENTARYZACJA LOKALU (I piętro) - antresola
