Projekt budowlany 1

Temat opracowania: **Remont i konserwacja elewacji kościoła oraz elewacji klasztoru O.O. Bernardynów w Skępem – Wymyślinie**

Lokalizacja: Zespół klasztorny OO. Bernardynów pw. Niepokalanego Poczęcia Najświętszej Maryi Panny
Ul. Klasztorna 5, 87-630 Skępe
Dz. ew. nr 252,219/1, obr. Nr 6.

II. DOKUMENTACJA FOTOGRAFICZNA

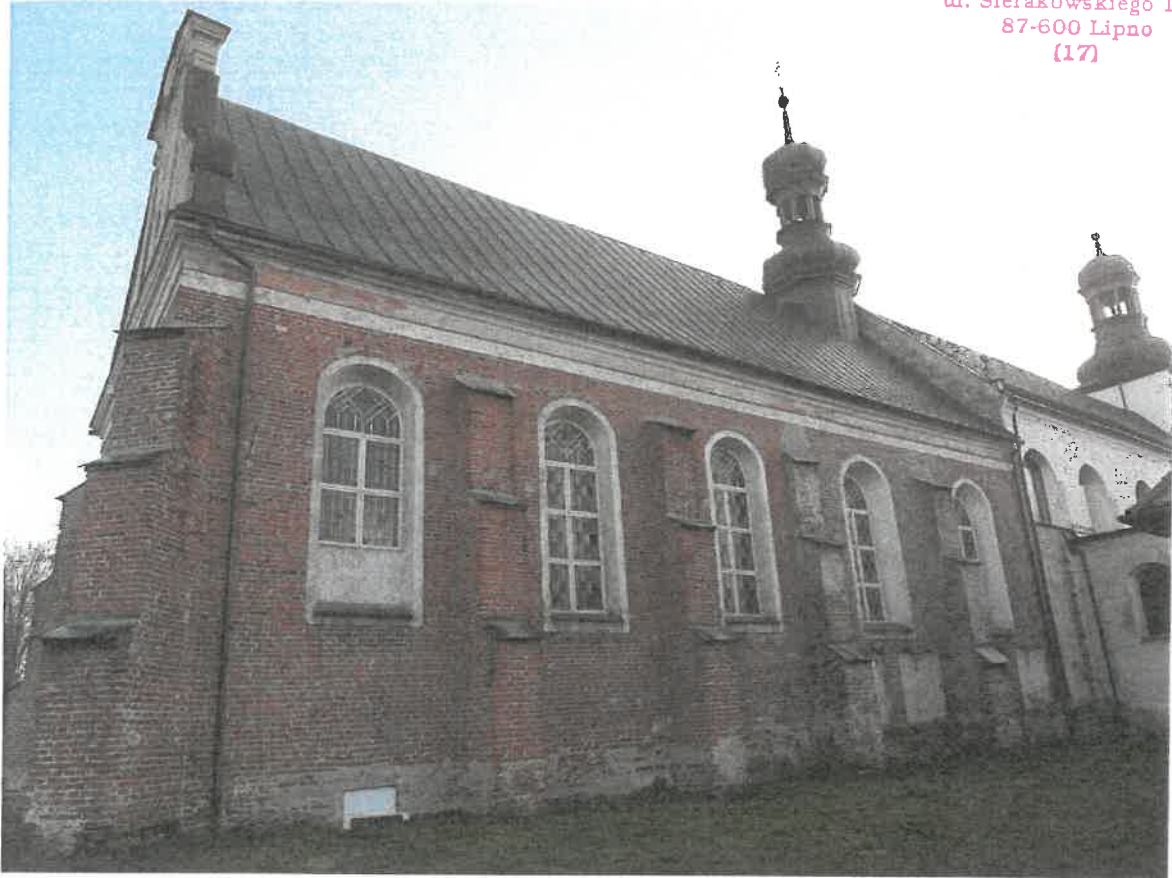
1. Elewacja północna prezbiterium kościoła. Widok od strony wschodniej.

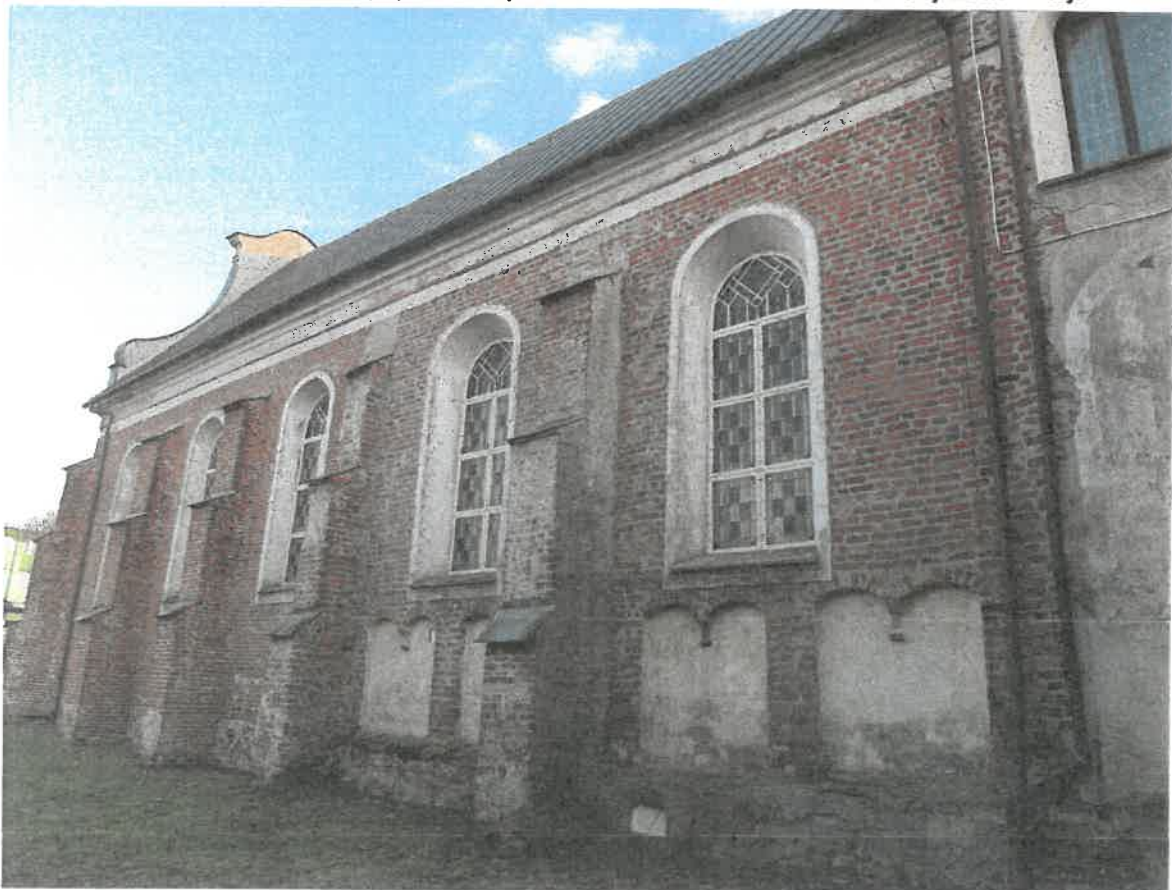
2. Elewacja północna prezbiterium kościoła. Widok od strony zachodniej.

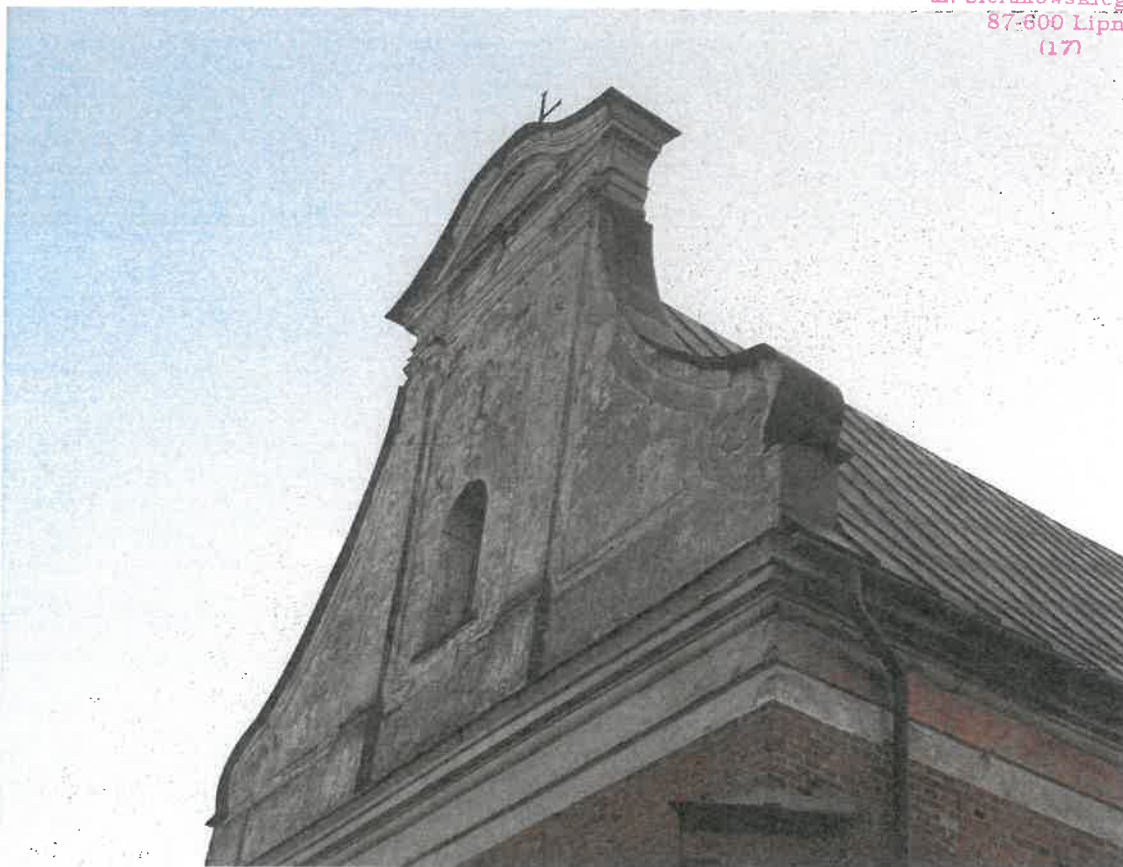
3. Szczyt wschodni elewacji prezbiterium.

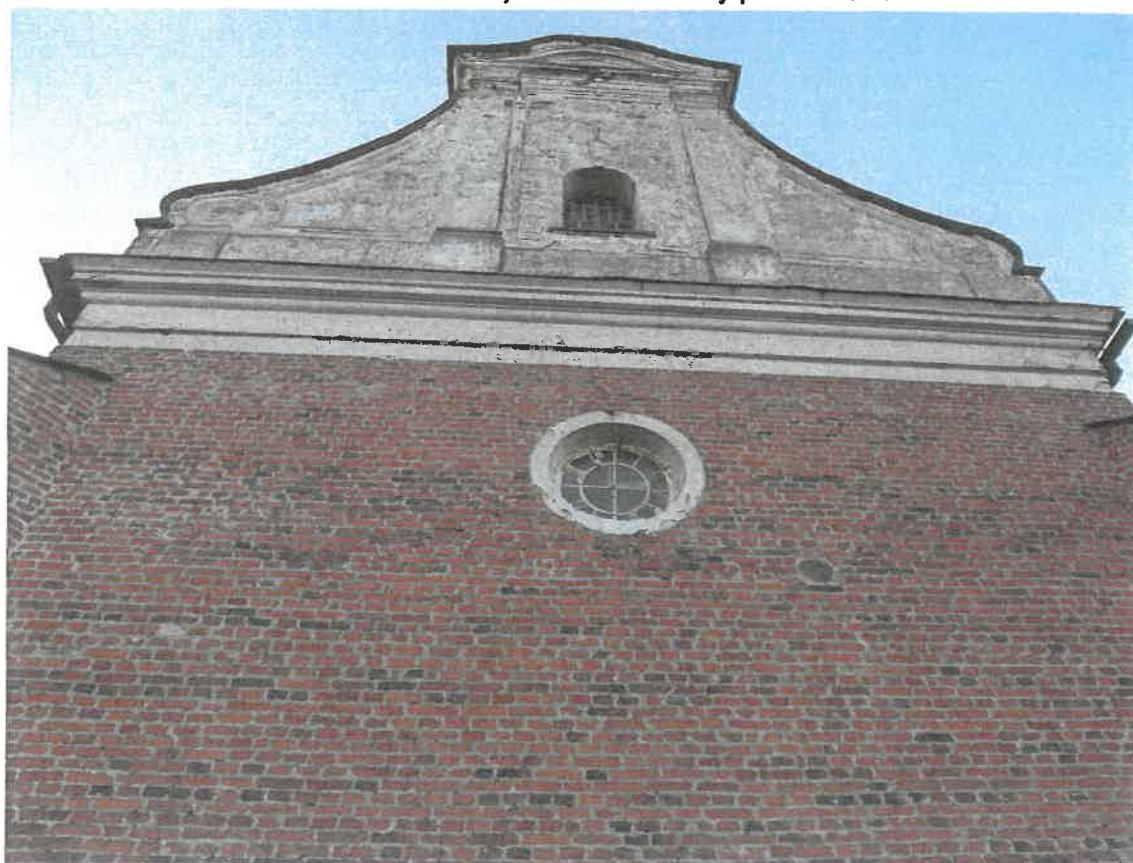
4. Elewacja wschodnia prezbiterium.

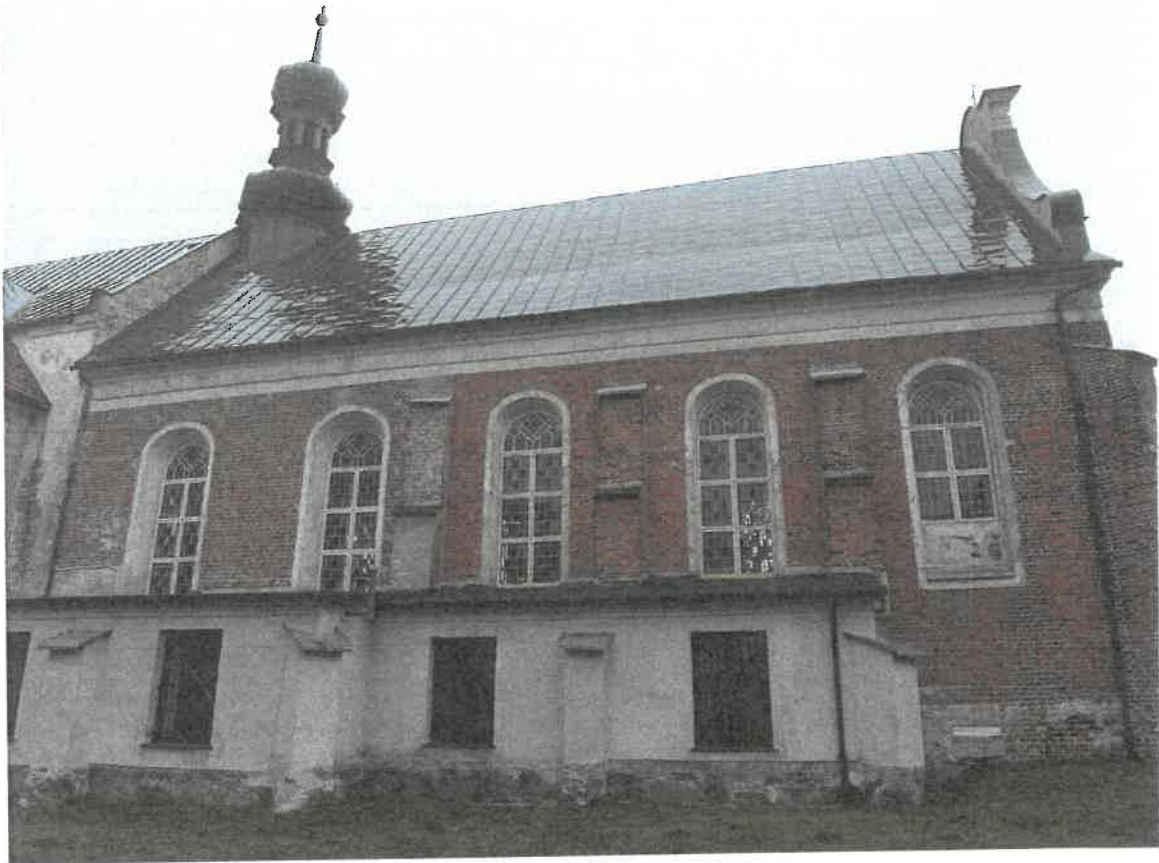
5. Elewacja południowa prezbiterium kościoła.

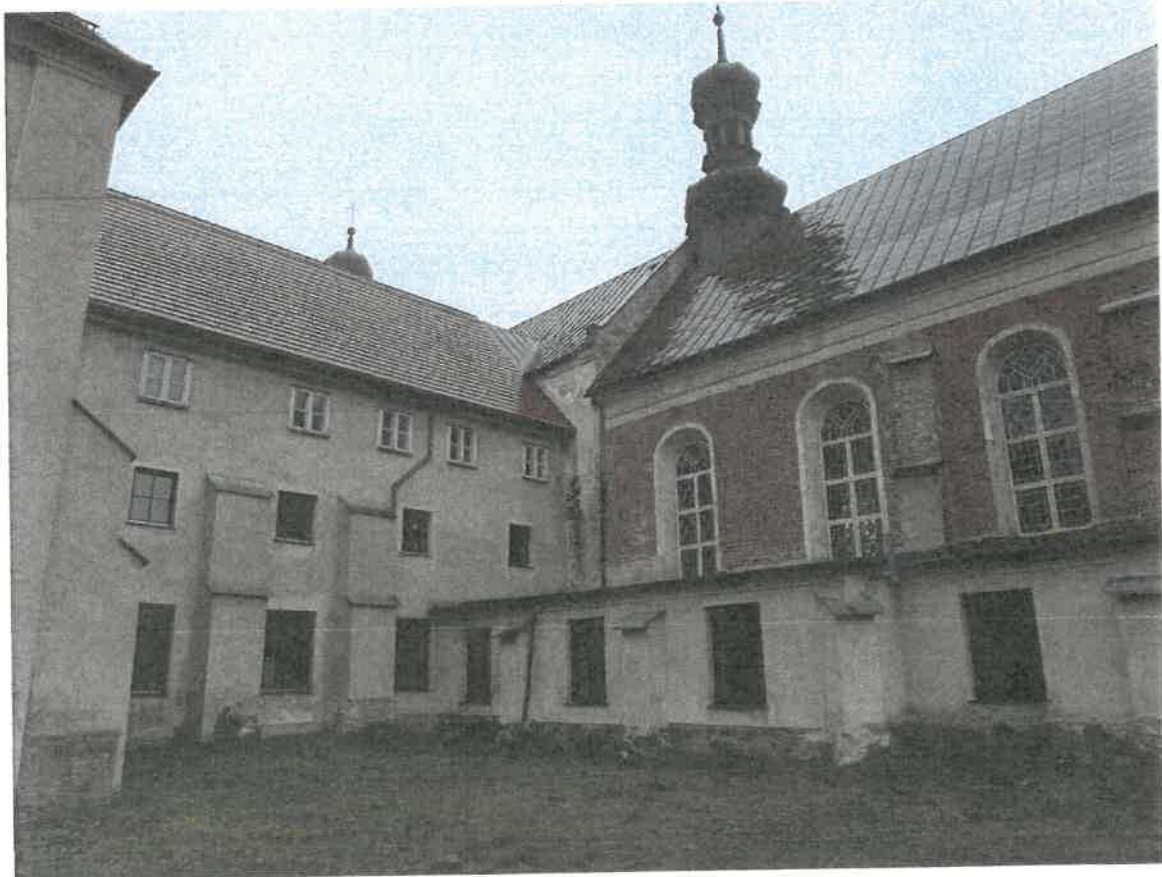
6. Elewacja południowa kościoła na styku z zabudowaniami klasztorными.

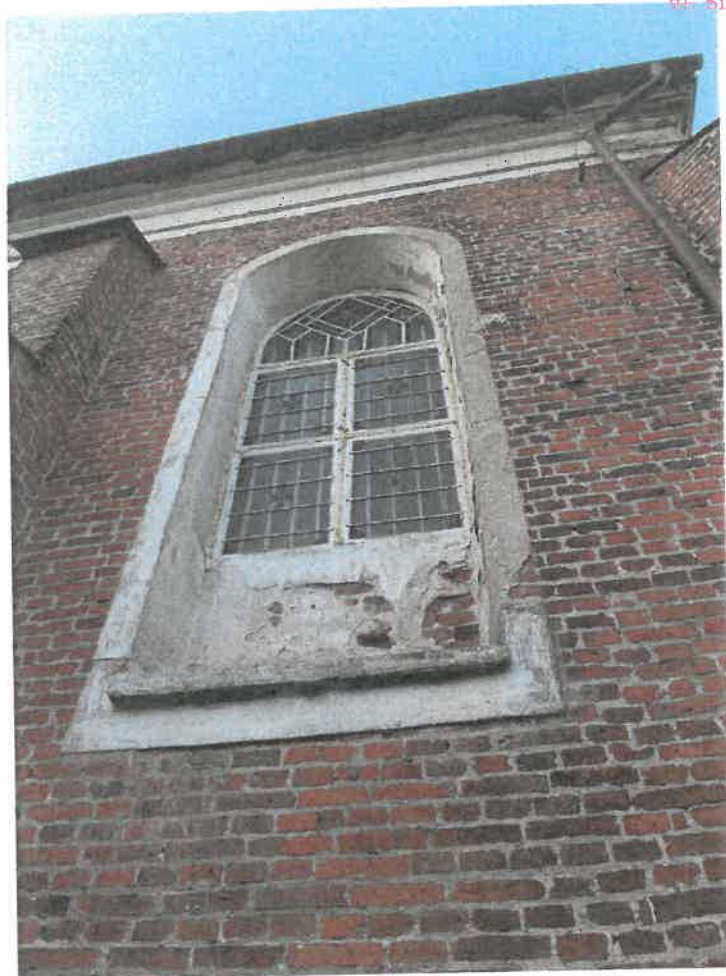
7. Otwory okienne w oprawach tynkowych (kamiennych?).

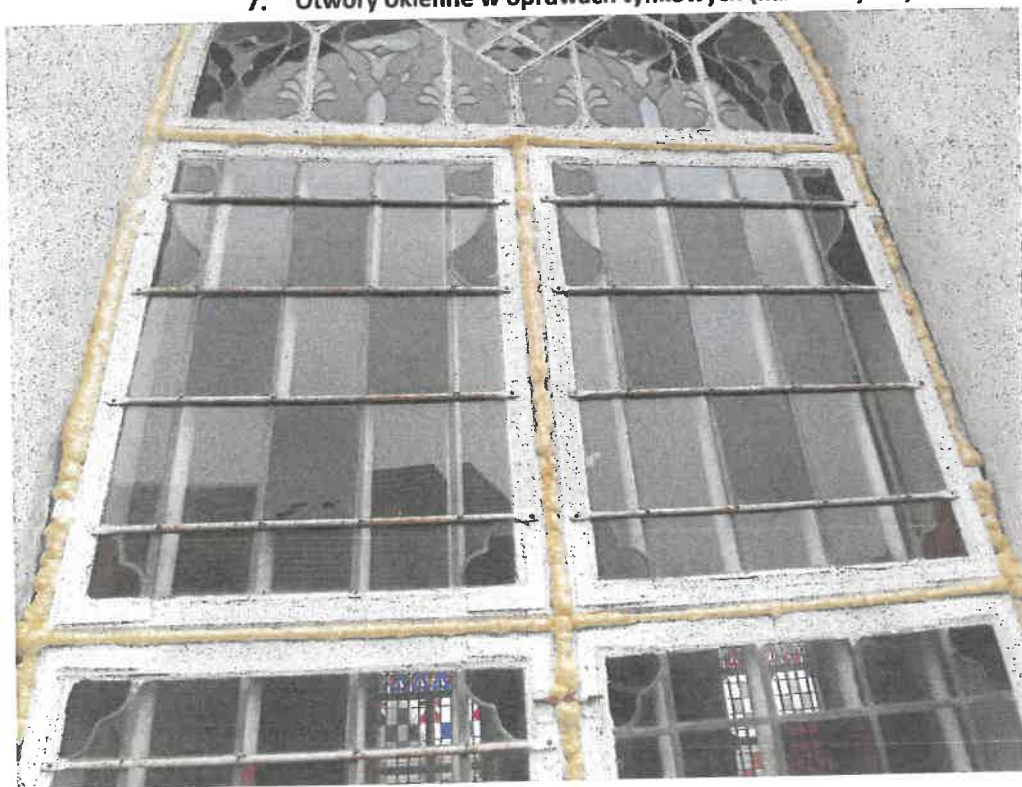
8. Witraże okien w oprawach drewnianych.

1. Oczyszczenie z brudu i produktów korozji (szkło i metalowa konstrukcja).
2. Sklejenie spękaných szkieł.
3. Uzupelnienie brakujących szkieł.
4. Scalenie kolorystyczne szkieł.
5. Renowacja konstrukcji drewnianej: Oczyszczenie drewna ze starych powłok lakierniczych, wymiana uszkodzonych lub wadliwych elementów stolarki, pomalowanie stolarki farbą lub lakierem dobranym na podstawie prób.
6. Renowacja konstrukcji metalowej: oczyszczenie z ognisk korozji, zabezpieczenie antykorozyjne, ewentualne uzupelnienie ubytków metalu, pokrycie farbą epoksydową oraz farbą nawierzchniową.
