| temat:<br><b>PROGRAM PRAC KONSERWATORSKICH DO PROJEKTU ARANŻACJI WNĘTRZ CZĘŚCI BUDYNKU<br/>CENTRUM POMOCY OSOBOM STARSZYM</b> | | |
| adres:<br><b>UL. ŁAKOWA 1-2, 61-878 POZNAŃ,<br/>GMINA MIASTO POZNAŃ, OBRĘB POZNAŃ, DZIAŁKI NR EWID. 13,14</b> | | |
| inwestor:<br><b>ZGROMADZENIE SIÓSTR ŚW. ELŻBIETY<br/>UL. ŁAKOWA 1-4, 61-878 POZNAŃ</b> | | |
| rodzaj ochrony zabytku:<br><b>WPIS DO REJESTRU A216 Z 21 MARCA 1979 r.</b> | | |

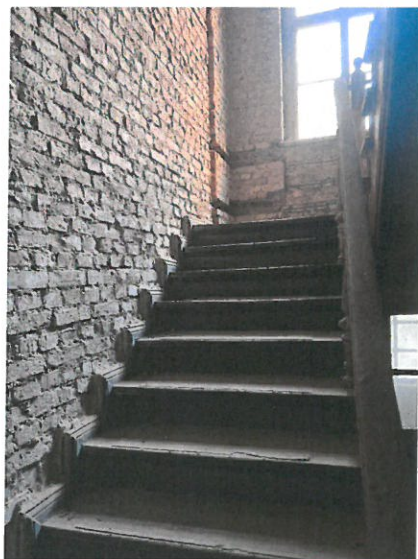
### Klatka nr 1

Klatki schodowe ze skutymi tynkami oraz nienaruszonymi biegami schodowymi, spocznikami i balustradami. Detal klatek schodowych ograniczony do policzków przestających pod biegami w przypadku klatki 1, prostej sztukaterii od spodu biegów w przypadku klatki nr 2. W przypadku klatki 3 z lastryko brak sztukaterii lub detalu w obrębie biegów. Dodatkowy bieg w obrębie klatki schodowej 2 z poziomu ulicy Łąkowej na parter wykonany z lastryko, z prostą sztukaterią na suficie oraz ścianami wyłożonymi płytkami. Balustrady w klatce 1 drewniane w formie tralek i poręczy drewnianych od strony duszy schodów z dużymi brakami i śladami użytkowania. Balustrady w klatce 2 metalowe z drewnianą poręczą. Duże nawarstwienie farby na metalowych elementach, liczne odspojenia farby, ślady po uderzeniach. Poręcz ze śladami użytkowania, śladami po uderzeniach. Balustrady w klatce 3 w całości metalowe z rurową poręczą. Duże nawarstwienie farby, znaczące ślady użytkowania, odspojenia farby, ślady po uderzeniach. Schody i balustrady wszystkich klatek schodowych w stanie konstrukcyjnym dobrym. Wymagana konserwacja lub renowacja ze względu na duże zużycie oraz zabezpieczenie pożarowe w przypadku schodów o konstrukcji drewnianej.

1. Prace instalacyjne.
2. Montaż elementów systemu oddymiania.
3. Montaż drzwi dymoszczelnych, przeciwpożarowych wydzielających klatkę.
4. Renowacja drzwi wejściowych i ponowny montaż.
5. Wykonanie obudów instalacji z płyt GK.
6. Uzupelnienie spoin i bruzd, ustabilizowanie cegieł w wypadku ich obluźnienia. Tynkowanie tynkami krzemianowymi w wypadku wysoko-zasolonych ścian pod poziomem terenu np. Hey'Di Sanierputz Standard. W wypadku wyższych kondygnacji zastosować tynk cementowo-wapienny.

7. Zabezpieczenie pożarowe schodów drewnianych od spodu do odporności EI60 wg. rozwiązania systemowego np. minimum 2 x FERMACELL FIREPANEL A1 18 mm lub 3 x FERMACELL FIREPANEL A1 12,5 mm lub innego rozwiązania innego producenta zapewniającego jednakowe lub wyższe zabezpieczenie pożarowe.

8. Wykonanie gładzi szpachlowych.
9. Szlifowanie / piaskowanie schodów drewnianych wraz z uzupełnieniem ubytków. W przypadku elementów silnie zniszczonych i zagrażających bezpieczeństwu wymiana na nowe.

10. Szlifowanie / piaskowanie poręczy drewnianych wraz z uzupełnieniem ubytków szpachlą do drewna.
11. Wykonanie uzupełnień tralek na podstawie wzorca.
12. Malowanie / lakierowanie poręczy i schodów drewnianych.

13. Wykończenie posadzek spoczników w poziomie piętra płytkami oktagonalnymi z kwadratową płytką na styku 4 płytek.
14. Malowanie farbami krzemianowymi.

15. Montaż poręczy przyściennych wzorowanych na istniejących.
16. Biały montaż osprzętu elektrycznego, SSP, oddymiania oraz oświetlenia i znaków ewakuacyjnych.

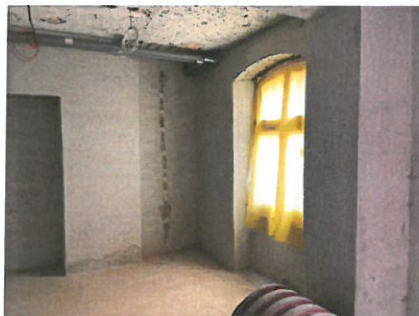
#### Kondygnacja piwnica

Ściany piwnicy suche, poddane odsoleniu i otynkowane. Pomimo braku uruchomionej wentylacji mechanicznej nie obserwuje się podwyższonej wilgotności.

1. Uzupetniające prace instalacyjne z zakresu wod-kan, co, wentylacji mechanicznej, instalacji niskoprądowych, elektrycznych.
2. Zabezpieczenie krawędzi stropów przy przejściach instalacyjnych.
3. Zabezpieczenie oparcia elementów konstrukcyjnych przy przejściach instalacyjnych.
4. Wykonanie obudów instalacji z płyt GK na stelażu systemowym stalowym.
5. Uzupetnienie spoin i bruzd, ustabilizowanie cegieł w wypadku ich obluzowania. Tynkowanie uzupetniające w miejscach z naruszoną ciągłością tynków tynkami krzemianowymi w wypadku wysoko-zasolonych ścian pod poziomem terenu np. Hey'Di Sanierputz Standard.
6. Wykonanie gładzi szpachlowych

7. Wykończenie posadzek wykładziną winylową w obrębie pomieszczeń i komunikacji poziomej, płytkami ceramicznymi R10-R11 w obrębie kuchni i pomieszczeń pomocniczych kuchni . Wykończenie posadzek w łazienkach płytkami ceramicznymi.
8. Malowanie ścian i sufitów farbą krzemianową.
9. Montaż odbijaczy, narożników i okładziny winylowej na fartuchu ścian komunikacji poziomej.
10. Wykończenie fartucha pomieszczeń sanitarnych do wysokości min. 2m płytkami ceramicznymi.
11. Montaż drzwi wewnętrznych.
12. Biały montaż osprzętu elektrycznego, SSP, oddymiania oraz oświetlenia i znaków ewakuacyjnych.

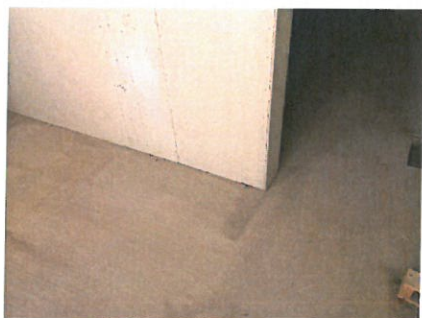
#### Kondygnacje nadziemne

Ściany kondygnacji nadziemnych w stanie dobrym, otynkowane.

1. Uzupelniające prace instalacyjne z zakresu wod-kan, co, wentylacji mechanicznej, instalacji niskoprądowych, elektrycznych.
2. Zabezpieczenie krawędzi stropów przy przejściach instalacyjnych.

3. Zabezpieczenie oparcia elementów konstrukcyjnych przy przejściach instalacyjnych
4. Wykonanie obudów instalacji z płyt GK na stelażu systemowym stalowym.

5. Uzupelnienie spoin i bruzd, ustabilizowanie cegieł w wypadku ich obluzowania. Tynkowanie uzupełniające w miejscach z naruszoną ciągłością tynków tynkami cementowo-wapiennymi.

6. Wykonanie gładzi szpachlowych
7. Wykończenie posadzek wykładziną winylową w obrębie pomieszczeń i komunikacji poziomej. Płytkami ceramicznymi w przypadku łazienek.

8. Malowanie ścian i sufitów farbą krzemianową.
9. Montaż odbijaczy, narożników i okładziny winylowej na fartuchu ścian komunikacji poziomej.
10. Wykończenie fartucha pomieszczeń sanitarnych do wysokości min. 2m płytkami ceramicznymi.

11. Montaż drzwi wewnętrznych
12. Biały montaż osprzętu elektrycznego, SSP, oddymiania oraz oświetlenia i znaków ewakuacyjnych.
