| GEZ | | KARTA ADRESOWA ZABYTKU | | 3. Miejscowość | |
| 1. Nazwa | | 2. Czas powstania | | ZIĘBICE | |
| SIEDZIBA URZĘDU MIEJSKIEGO | | 1885 r. | | | |
| | | | | PRZEMYSŁOWA 10, 57 -220 ZIĘBICE | |

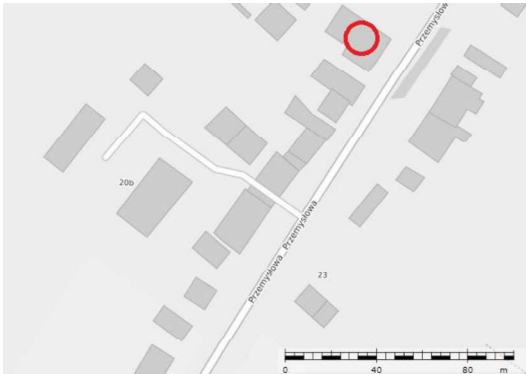
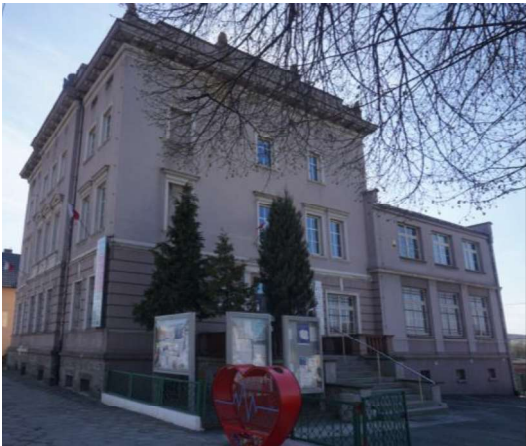
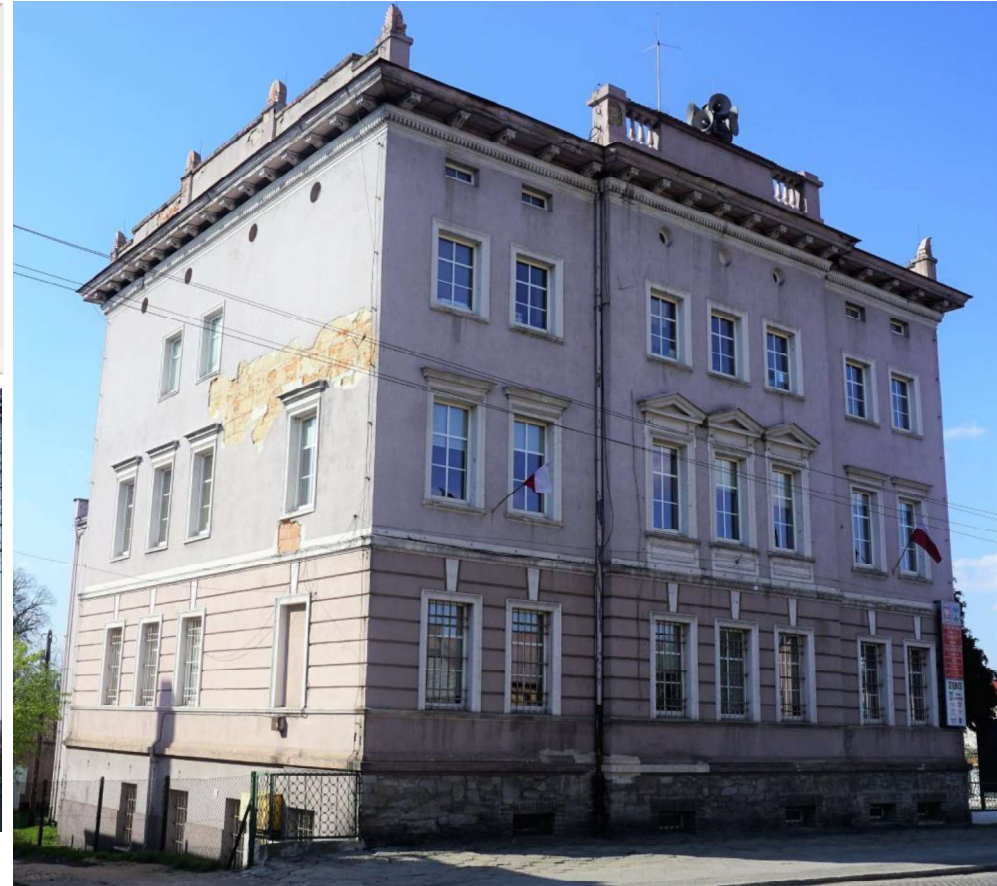
Budynek wolnostojący, murowany z cegły, otynkowany, z kamiennym cokołem, z detalami architektonicznymi wyrobionymi w tynku.

Budynek na planie prostokąta, z niższym skrzydłem w części zachodniej, trójkondygnacyjny, z półpiętrzem poddasza, podpiwniczony, o zwartej bryle, z wysoką partią cokołową, okna ujęte są profilowanymi opaskami, w pierwszej kondygnacji zwieńczone kluczami, w drugiej odcinkami gzymsu, pierwsza kondygnacja pokryta pasowym boniowaniem, pierwszą kondygnację od drugiej oddziela gzyms, zwieńczony wydatnym gzymsem koronującym z kroksztnami, przykryty dachem płaskim. Fasada sześćoosiowa z trójosiowym pseudoryzalitem na osi, okna drugiej kondygnacji pseudoryzalitu zwieńczone trójkątnymi naczółkami, pseudoryzalit zwieńczony w połąci dachu balustradą. Elewacja południowa czteroosiowa zwieńczona attyką. Elewacja północna czteroosiowa z otworem drzwiowym poprzedzonym stopniami, zwieńczona attyką; od zachodu trójosiowe skrzydło zachodnie. Elewacja zachodnia z dwuosiowym ryzalitem na osi i dwukondygnacyjnym skrzydłem nakrytym płaskim dachem, od zachodu skrzydło jednoosiowe, od południa trójosiowe.

Stan zachowania wszystkich elewacji umiarkowanie zły, elewacje zabrudzone z miejscowo odparzonymi i osypującymi się tynkami. Cokół kamienny zabrudzony, spoina miejscami wykruszona.

Należy wykonać badania stratygraficzne, w celu ustalenia oryginalnej kolorystyki. Użycie tynków wapiennych, renowacyjnych.
