**Dokument: Ekspertyza ornitologiczna i chiropterologiczna
z inwentaryzacji przyrodniczej budynku przy ul. Bohaterów
Getta 14 w Głuszycy**

Nazwa: **Budynek przy ul. Bohaterów Getta 14 w Głuszycy**
Typ: budynek mieszkalny
Lokalizacja: ul. Bohaterów Getta 14, 58-340 Głuszycza
Stan budynku: Budynek przed wykonaniem prac termomodernizacyjnych.

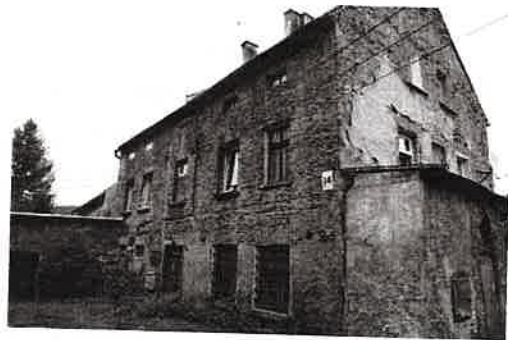
Budynek mieszkalny. Główna bryła budynku 3 kondygnacyjna, w tym jedna kondygnacja w poddaszu użytkowym. Dach dwuspadowy. Strych użytkowany. Okno strychowe otwarte. Część wschodnia 2 kondygnacyjna. Dach jednospadowy. Strychu brak.

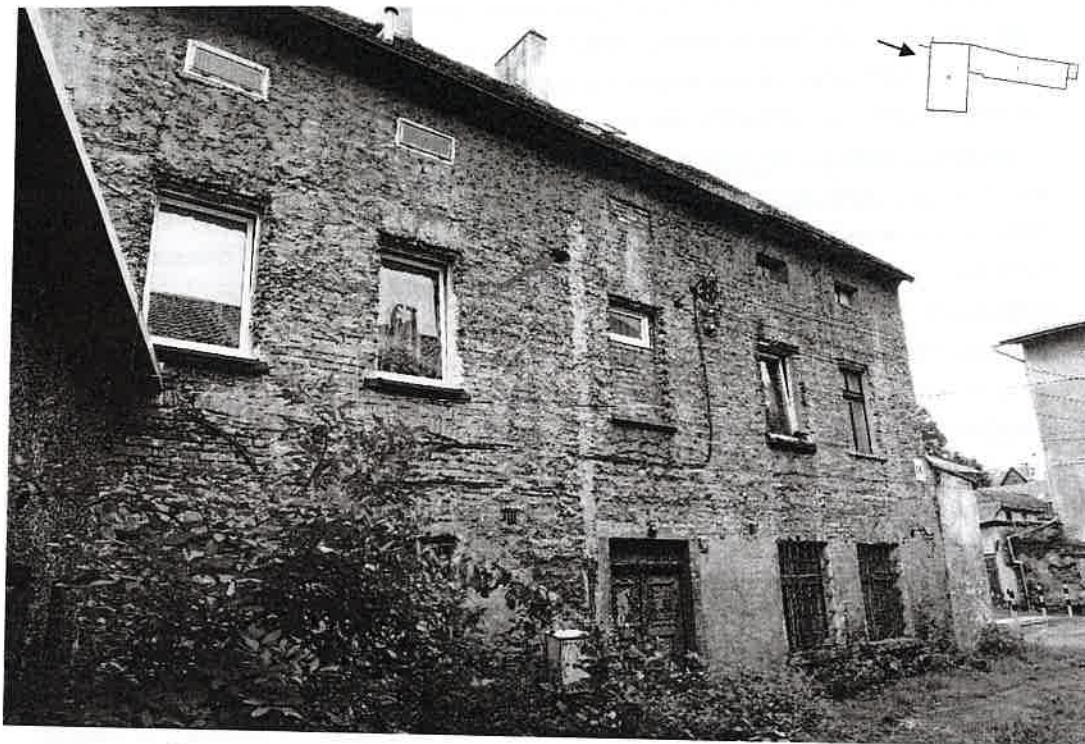
Ponadto na budynku stwierdzono szczelinę (na bocznej ścianie budynku – fot. 6) i otwór (na frontowej ścianie budynku – fot. 1), które nie były wykorzystywane przez ptaki, ale stanowią dogodne miejsca do gniazdowania i mogą zostać w przyszłości przez nie zajęte.

Fot. 1. Elewacja frontowa budynku przy ul. Bohaterów Getta 14 w Głuszycy. Strzałką zaznaczono wnękę, która nie była wykorzystywana przez ptaki, a która może zostać przez nie zajęta w kolejnych sezonach lęgowych.

2. Rekomendujemy, aby przed najbliższym sezonem lęgowym tj. do końca lutego 2024 r. zabezpieczyć wszystkie szczeliny i otwory w budynku. Zabezpieczeniu powinny podlegać zarówno miejsca wykorzystywane przez ptaki (po uzyskaniu decyzji RDOŚ), jak i te, które nie były dotychczas wykorzystywane, ale stanowią potencjalnie atrakcyjne miejsca do gniazdowania (zaznaczone niebieską linią i strzałką na fot. 1 i 6).

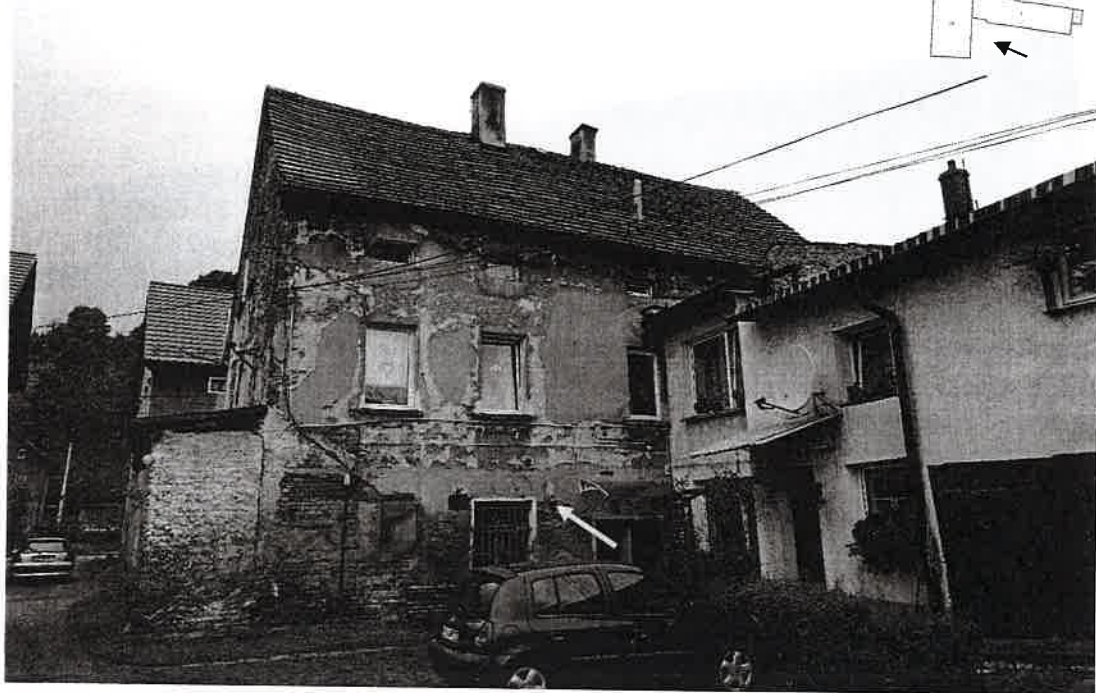
- Chiropterologia:
- Na budynku nie stwierdzono szczelin i otworów wykorzystywanych przez nietoperze;
 - Podczas wieczornej obserwacji budynku nie zarejestrowano wylotu nietoperzy z budynku;
 - Na strychu nie stwierdzono obecności nietoperzy ani odchodów (guana) lub innych śladów świadczących o wykorzystywaniu strychu budynku przez nietoperze.
- Ornitologia:
- Na budynku stwierdzono miejsca gniazdowania/gniazda wróbla *Passer domesticus*;
 - Wróbel – 3 miejsca gniazdowania/gniazda, dwa na bocznej ścianie budynku oraz jedno na tylnej ścianie budynku, fot. 3, 5, 7.

Fot. 3. Elewacja tylna budynku przy ul. Bohaterów Getta 14 w Głuszycy. Strzałką zaznaczono miejsce gniazdowania wróbla.

1. Niezależnie od terminu prowadzenia prac, zniszczenie wskazanych w niniejszym opracowaniu, miejsc gniazdowania/gniazd wróbla wymaga uprzedniego uzyskania decyzji Regionalnego Dyrektora Ochrony Środowiska we Wrocławiu. Zalecamy, aby niniejszy raport stanowił załącznik do wniosku o wydanie zezwolenia na odstępstwa od zakazów obowiązujących w stosunku do gatunków zwierząt objętych ochroną gatunkową. Zniszczenie miejsc gniazdowania/gniazd będzie mogło nastąpić po uzyskaniu decyzji RDOŚ we Wrocławiu pod warunkami w niej określonymi oraz po potwierdzeniu przez ornitologa faktu zakończenia/braku lęgów ptaków (jeśli prace prowadzone będą w okresie lęgowym).

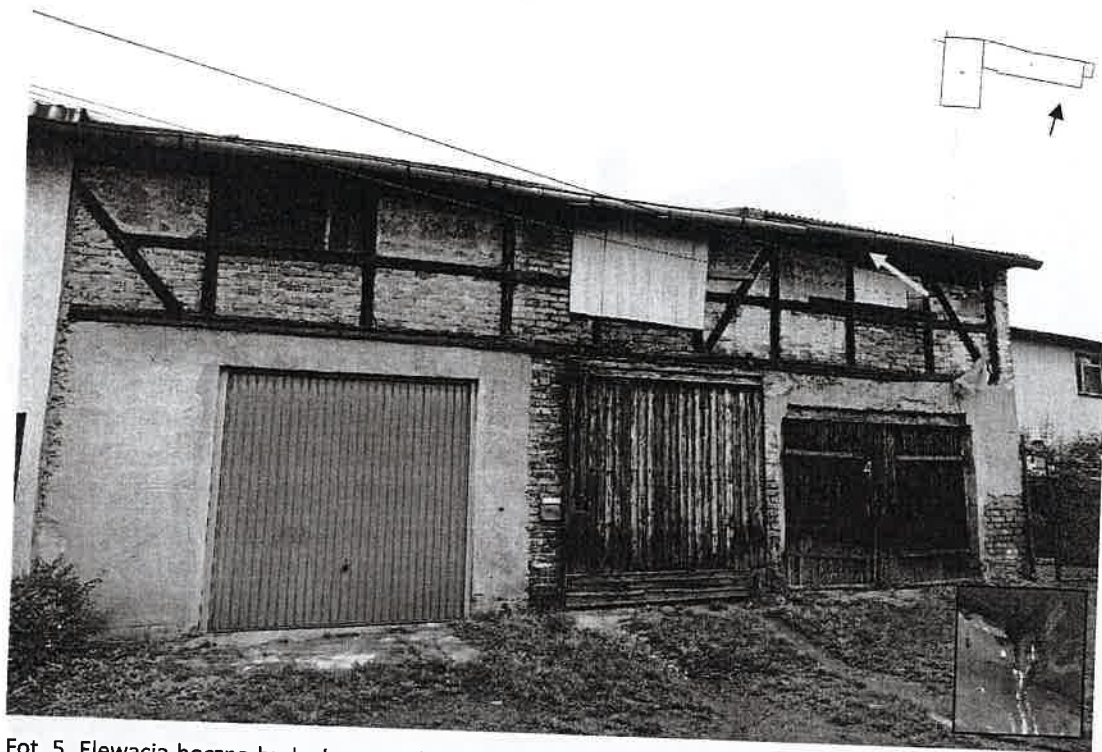
Fot. 5. Elewacja boczna budynku przy ul. Bohaterów Getta 14 w Głuszycy. Strzałką zaznaczono miejsce gniazdowania wróbla.

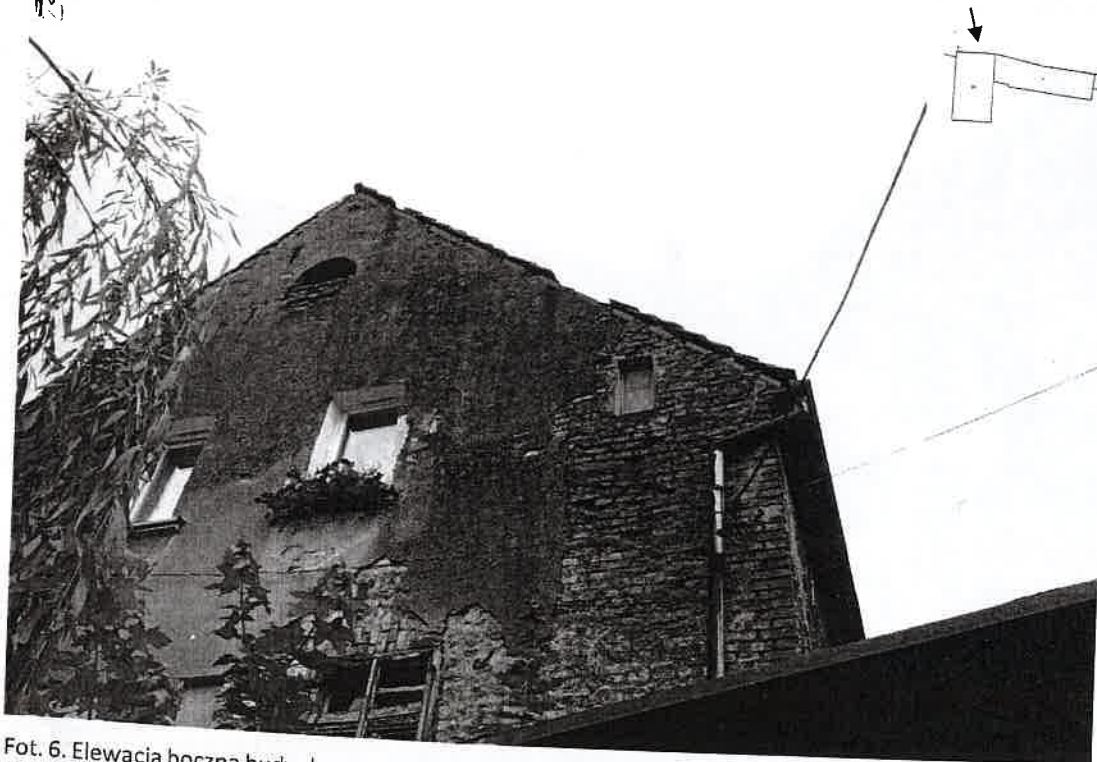
Fot. 6. Elewacja boczna budynku przy ul. Bohaterów Getta 14 w Głuszycy. Linia zaznaczono szczelinę, która nie była wykorzystywana przez ptaki, a która może zostać przez nie zajęta w kolejnych sezonach lęgowych.

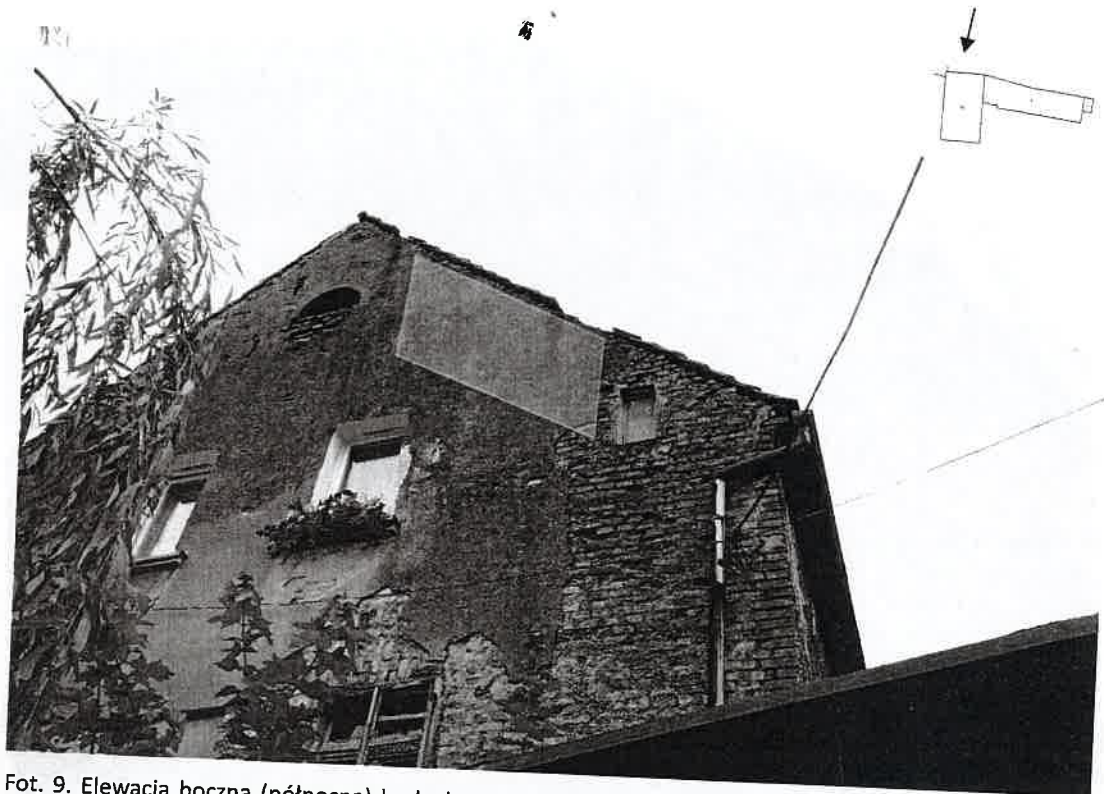
Fot. 9. Elewacja boczna (północna) budynku przy ul. Bohaterów Getta 14 w Głuszcy. Kolorem żółtym zaznaczono obszar, w obrębie którego zaleca się montaż budek dla wróbla.

3. W przypadku zabezpieczania szczelin i otworów w budynku, w terminie innym niż określony w zaleceniu 2, prace prowadzić pod nadzorem ornitologa.
4. W ramach kompensacji za zniszczenie gniazda/miejsc gniazdowania ptaków należy zamontować budki dla ptaków, w liczbie co najmniej równiej liczbie zniszczonych gniazd/miejsc gniazdowania. Zaleca się montaż na budynku minimum 2 podwójne trocinobetonowe budki dla wróbla. Budki należy zamontować w miejscach ustalonych z ornitologiem. Proponujemy montaż budek na ścianie północnej budynku w miejscu wskazanym na fot. 9.
