Dokument: **Ekspertyza ornitologiczna i chiropterologiczna  
z inwentaryzacji przyrodniczej budynku przy ul. Częstochowskiej 4  
w Głuszycy**

Nazwa: **Budynek przy ul. Częstochowskiej 4 w Głuszycy**  
Typ: budynek mieszkalny  
Lokalizacja: ul. Częstochowska 4, 58-340 Głuszycy  
Stan budynku: Budynek przed wykonaniem prac termomodernizacyjnych.

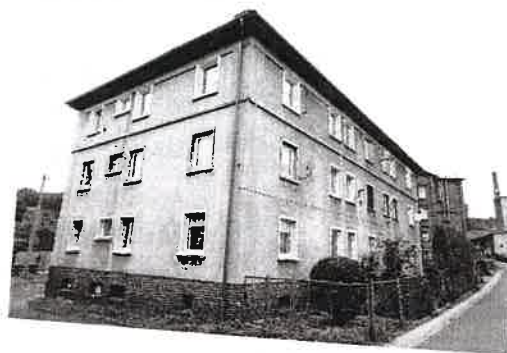
Budynek mieszkalny. Budynek 3 kondygnacyjny. Dach czterospadowy, remontowany w ostatnich latach. Strych użytkowany, niedostępny z zewnątrz. Okna strychowe zamknięte.

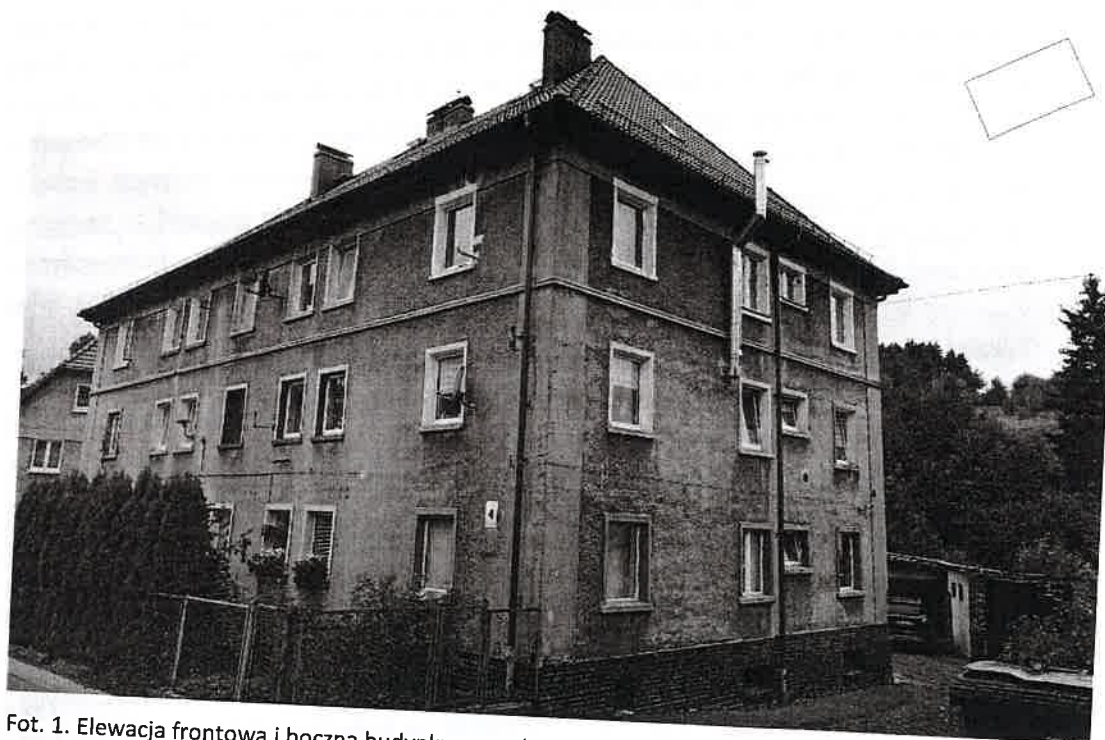
Fot. 1. Elewacja frontowa i boczna budynku przy ul. Częstochowskiej 4 w Głuszycy.

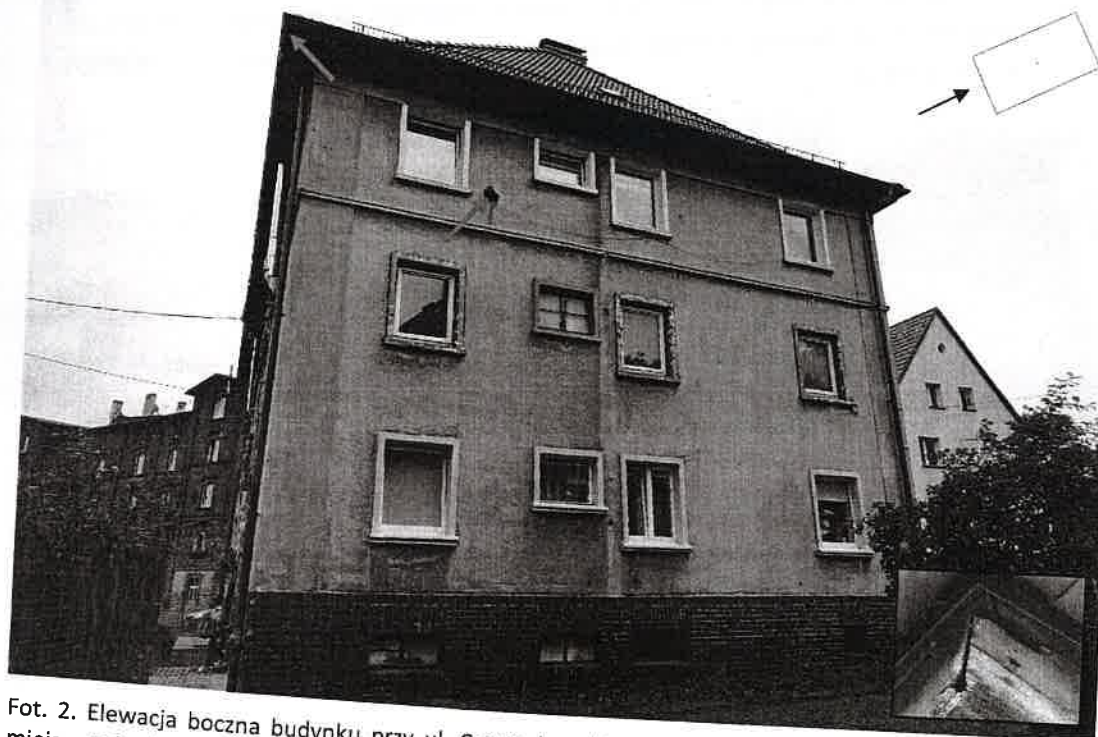
- Chiropterologia:
- Na budynku nie stwierdzono szczelin i otworów wykorzystywanych przez nietoperze;
  - Podczas wieczornej obserwacji budynku nie zarejestrowano wylotu nietoperzy z budynku.
- Ornitologia:
- Na budynku stwierdzono miejsca gniazdowania/gniazda: wróbla *Passer domesticus*, jerzyka *Apus apus*.
  - Wróbel – 1 miejsce gniazdowania/gniazdo na tylnej ścianie budynku, fot. 3;
  - Jerzyk – 1 miejsce gniazdowania w podbitce dachowej, fot. 2.

Ponadto na budynku stwierdzono dwie wnęki, które nie były wykorzystywane przez ptaki, ale stanowią dogodne miejsca do gniazdowania i mogą zostać w przyszłości przez nie zajęte (fot. 2, 3).

Fot. 2. Elewacja boczna budynku przy ul. Częstochowskiej 4 w Głuszycy. Strzałką zieloną zaznaczono miejsce gniazdowania jerzyka. Strzałką niebieską zaznaczono wnękę, która nie była wykorzystywana przez ptaki, a która może zostać przez nie zajęta w kolejnych sezonach lęgowych.

2. Rekomendujemy, aby przed najbliższym sezonem lęgowym tj. do końca lutego 2024 r. zabezpieczyć wszystkie szczeliny i otwory w budynku. Zabezpieczeniu powinny podlegać zarówno miejsca wykorzystywane przez ptaki (po uzyskaniu decyzji RDOŚ), jak i te, które nie były dotychczas wykorzystywane, ale stanowią potencjalnie atrakcyjne miejsca do gniazdowania (zaznaczone niebieskimi strzałkami na fot. 2 i 3).

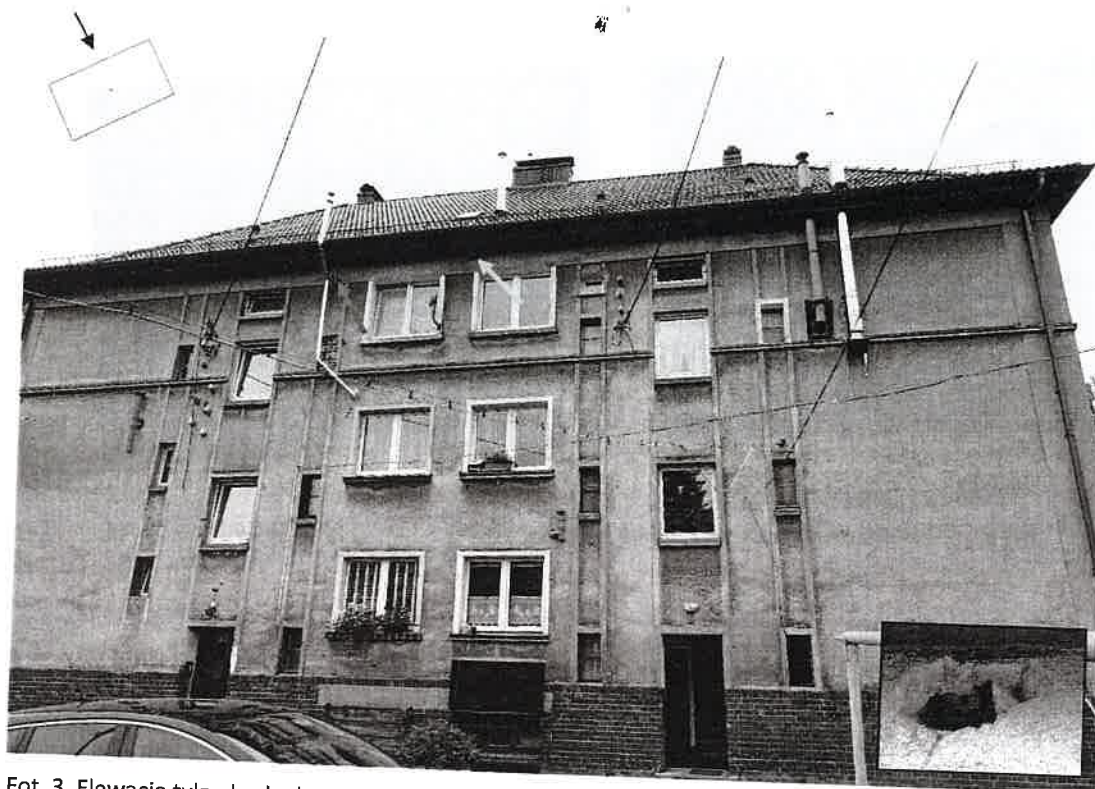
Fot. 3. Elewacja tylna budynku przy ul. Częstochowskiej 4 w Głuszcy. Strzałką żółtą zaznaczono miejsce gniazdowania wróbla. Strzałką niebieską zaznaczono wnękę, która nie była wykorzystywana przez ptaki, a która może zostać przez nie zajęta w kolejnych sezonach lęgowych.

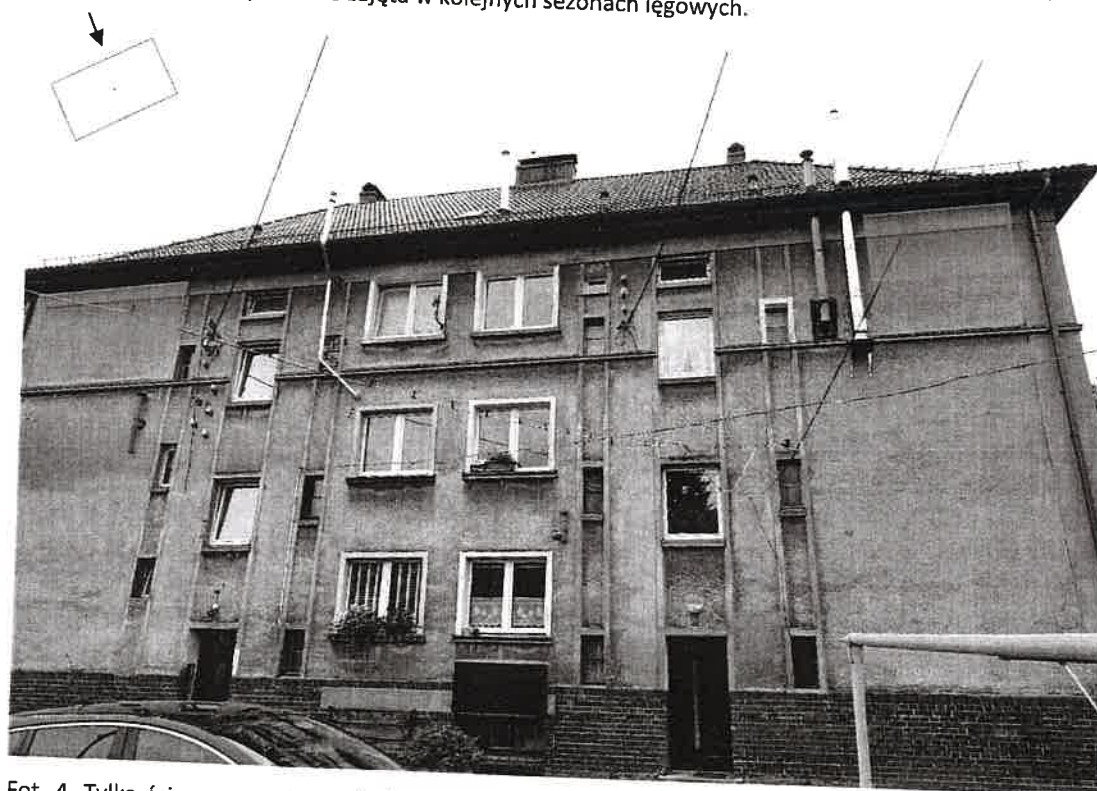
Fot. 4. Tylka ściana przy ul. Częstochowskiej 4 w Głuszcy. Na zielono zaznaczono obszary, w obrębie których zaleca się zamontować budki dla wróbla i jerzyka.

3. W przypadku zabezpieczania szczelin i otworów w budynku, w terminie innym niż określony w zaleceniu 2, prace prowadzić pod nadzorem ornitologa.
4. W ramach kompensacji za zniszczenie gniazda/miejsc gniazdowania ptaków należy zamontować budki dla ptaków, w liczbie co najmniej równiej liczbie zniszczonych gniazd/miejsc gniazdowania. Zaleca się zamontować na budynku minimum: 2 podwójne trocinobetonowe budki dla wróbla, 1 trocinobetonową budkę dla jerzyka oraz jedną drewnianą budkę dla kopciuszka. Budki należy wywiesić w miejscach ustalonych z ornitologiem. Proponujemy montaż budek na tylnej ścianie budynku w miejscach wskazanych na fot. 4.
