Dokument: **Ekspertyza ornitologiczna i chiropterologiczna  
z inwentaryzacji przyrodniczej budynku przy ul. Kościuszki 3  
w Głuszycy**

Zamawiający: **Wspólnota Mieszkaniowa przy ul. Kościuszki 3  
w Głuszycy**  
ul. Grunwaldzka 55, 58-340 Głuszyca

Wykonawca: **LOXIA Katarzyna Jasnosz**  
ul. Leśna 1, 55-080 Kąty Wrocławskie

Nazwa: **Budynek przy ul. Kościuszki 3 w Głuszycy**  
Typ: budynek mieszkalny  
Lokalizacja: ul. Kościuszki 3, 58-340 Głuszyca  
Stan budynku: Budynek przed wykonaniem prac termomodernizacyjnych.

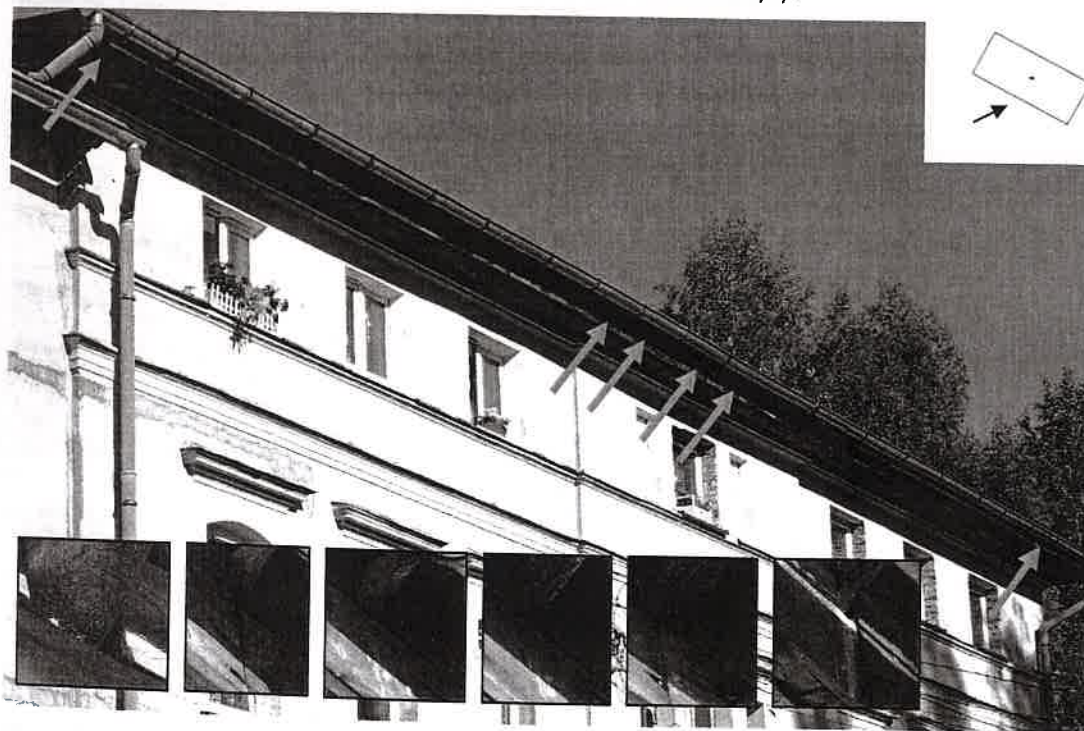
- Jerzyk – 6 miejsc gniazdowania/gniazd w podbitce na frontowej ścianie budynku, fot. 2 i 4.
- Aspekty prawne: Wróbel i jerzyk objęte są ochroną gatunkową na mocy rozporządzenia Ministra Środowiska z dnia 16 grudnia 2016 r. w sprawie ochrony gatunkowej zwierząt (Dz. U. z 2022 r. poz. 2380).

Fot. 2. Elewacja frontowa budynku przy ul. Kościuszki 3 w Głuszycy. Strzałkami zaznaczono miejsca gniazdowania jerzyka.

- Niezależnie od terminu prowadzenia prac, zniszczenie wskazanych w niniejszym opracowaniu, miejsc gniazdowania/gniazd wróbla i jerzyka wymaga uprzedniego uzyskania decyzji Regionalnego Dyrektora Ochrony Środowiska we Wrocławiu. Zalecamy, aby niniejszy raport stanowił załącznik do wniosku o wydanie zezwolenia na odstępstwa od zakazów obowiązujących w stosunku do gatunków zwierząt objętych ochroną gatunkową. Zniszczenie miejsc gniazdowania/gniazd będzie mogło nastąpić po uzyskaniu decyzji RDOŚ we Wrocławiu pod warunkami w niej określonymi oraz po potwierdzeniu przez ornitologa faktu zakończenia/braku lęgów ptaków (jeśli prace prowadzone będą w okresie lęgowym).

2. Rekomendujemy, aby przed najbliższym sezonem lęgowym tj. do końca lutego 2024 r. zabezpieczyć (po uzyskaniu decyzji RDOŚ) wszystkie szczeliny wykorzystywane przez ptaki na budynku.
3. W ramach kompensacji za zniszczenie gniazda/miejsc gniazdowania ptaków należy zamontować budki dla ptaków, w liczbie co najmniej równiej liczbie zniszczonych gniazd/miejsc gniazdowania. Zaleca się zamontować na budynku minimum: 3 podwójne trocinobetonowe budki dla wróbla oraz 6 trocinobetonowych budek dla jerzyka. Budki należy wywiesić w miejscach ustalonych z ornitologiem. Proponujemy montaż budek dla wróbla i jerzyka na tylnej i bocznej ścianie budynku w miejscach wskazanych na fot. 10 i 11.

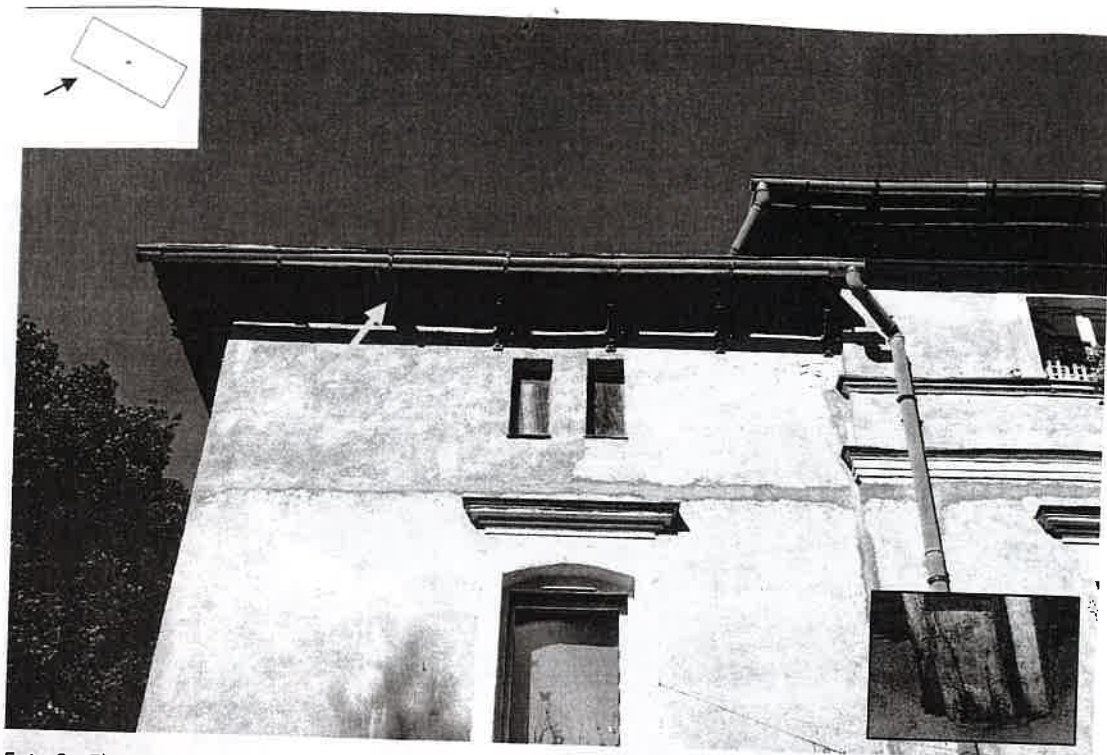
- Ornitologia:
  - Na budynku stwierdzono miejsca gniazdowania/gniazda: wróbla *Passer domesticus*, jerzyka *Apus apus*.
  - Wróbel – 6 miejsc gniazdowania/gniazd w podbitce na frontowej i tylnej ścianie budynku, fot. 3, 7, 8, 9;

Fot. 3. Elewacja frontowa budynku przy ul. Kościuszki 3 w Głuszycy. Strzałką zaznaczono miejsce gniazdowania wróbla.

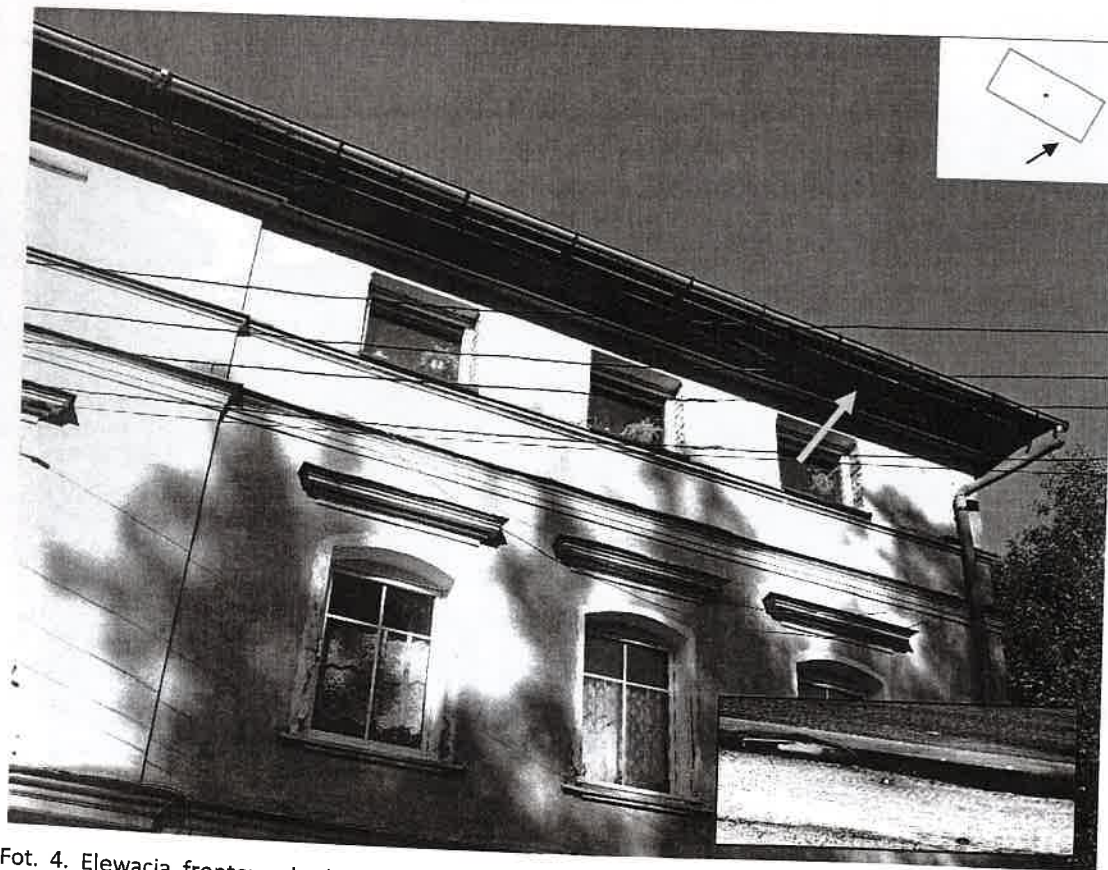
Fot. 4. Elewacja frontowa budynku przy ul. Kościuszki 3 w Głuszycy. Strzałką zaznaczono miejsce gniazdowania wróbla.

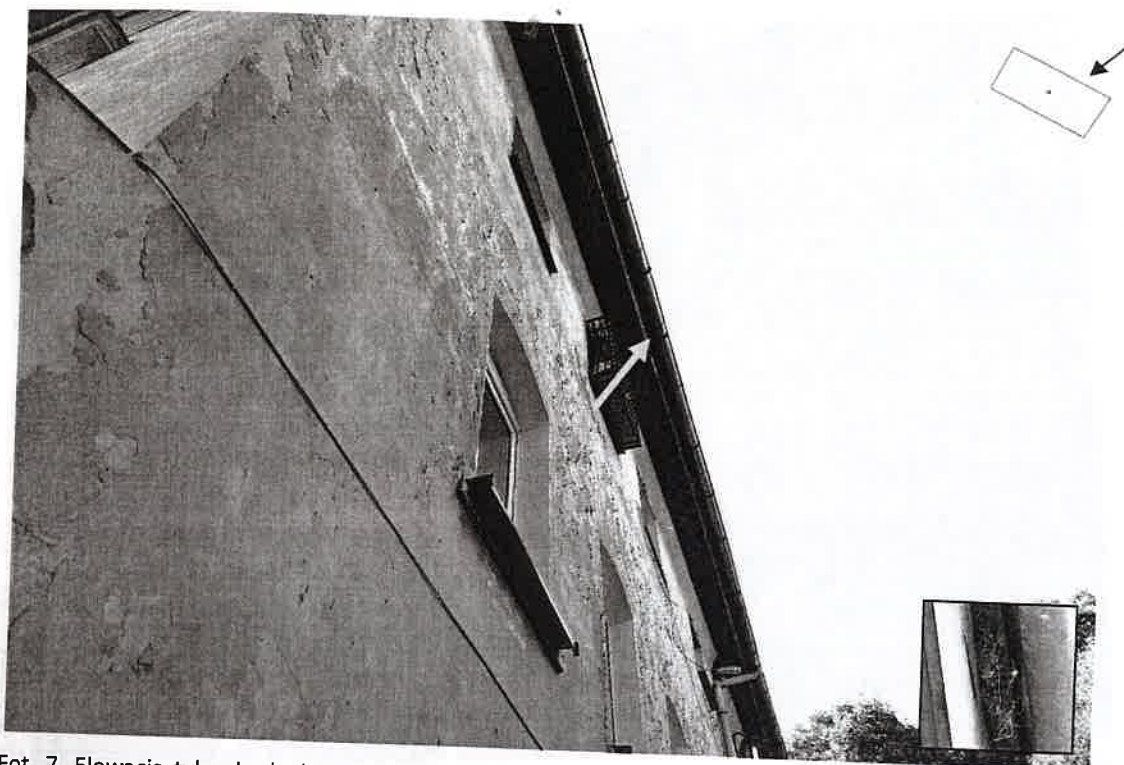
Fot. 7. Elewacja tylna budynku przy ul. przy ul. Kościuszki 3 w Głuszycy. Strzałką zaznaczono miejsce gniazdowania wróbla.

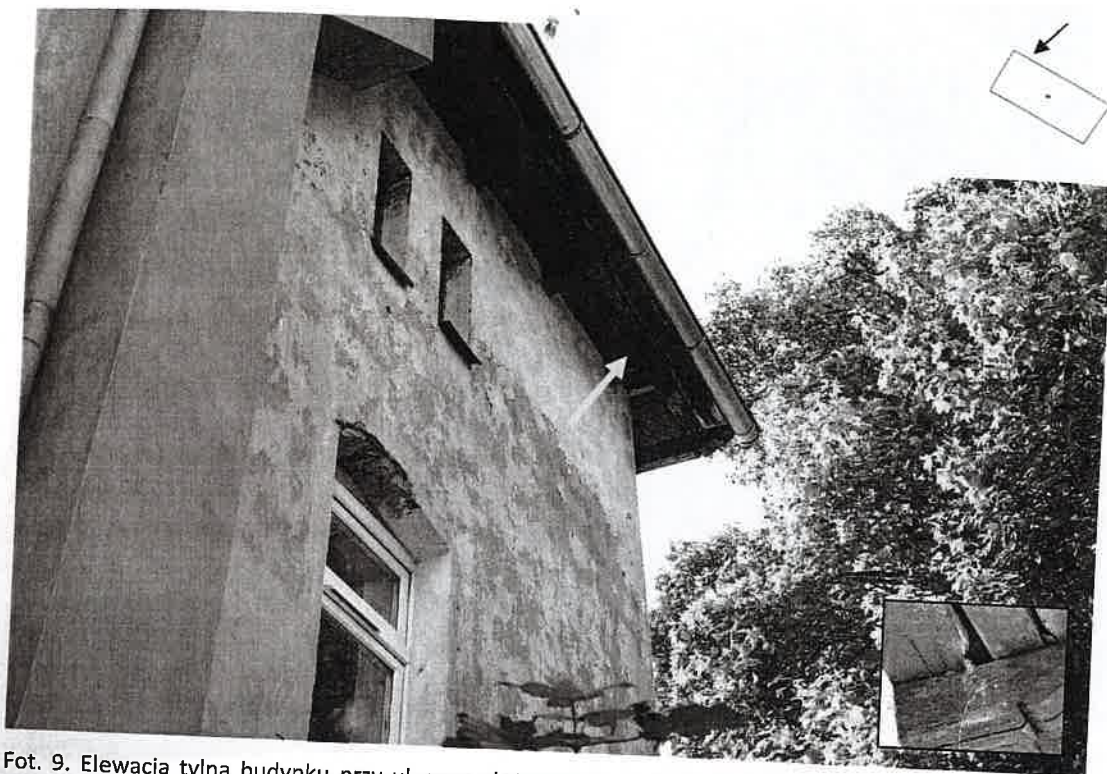
Fot. 9. Elewacja tylna budynku przy ul. przy ul. Kościuszki 3 w Głuszycy. Strzałką zaznaczono miejsce gniazdowania wróbla.
