Dokument: **Ekspertyza ornitologiczna i chiropterologiczna  
z inwentaryzacji przyrodniczej budynku przy ul. Bohaterów  
Getta 12 w Głuszycy**

Nazwa: **Budynek przy ul. Bohaterów Getta 12 w Głuszycy**

Stan budynku: Budynek przed wykonaniem prac termomodernizacyjnych. Wymieniony dach budynku.

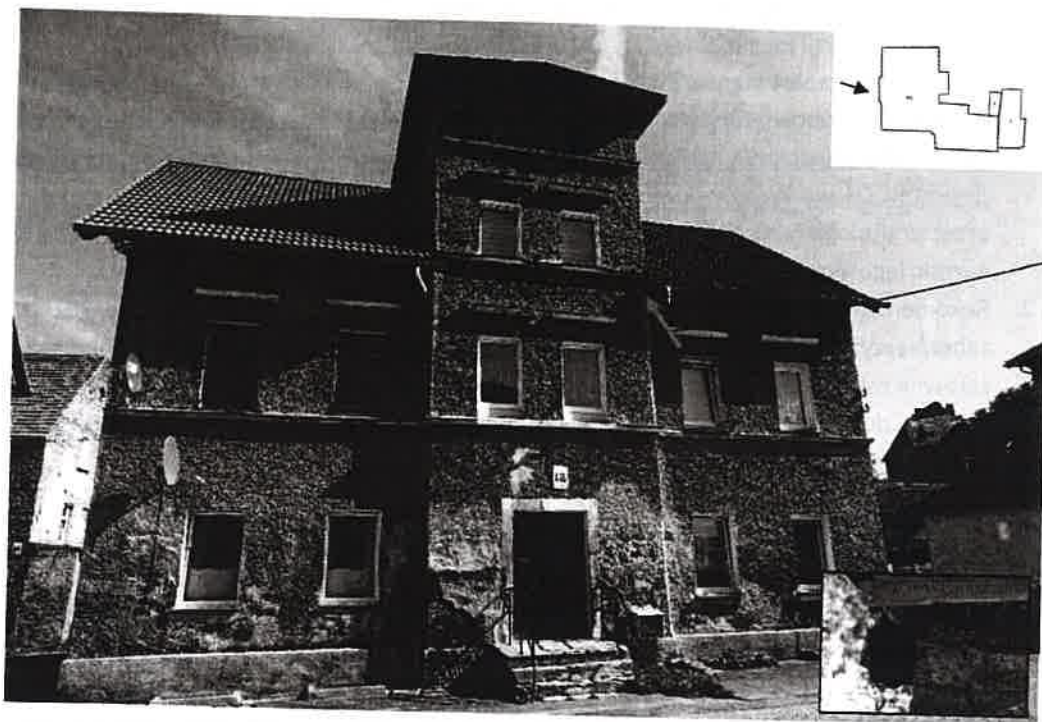
Fot. 1. Elewacja frontowa budynku przy ul. Bohaterów Getta 12 w Głuszycy. Strzałką zaznaczono miejsce gniazdowania jerzyka.

1. Niezależnie od terminu prowadzenia prac, zniszczenie wskazanych w niniejszym opracowaniu, miejsc gniazdowania/gniazd wróbla i jerzyka wymaga uprzedniego uzyskania decyzji Regionalnego Dyrektora Ochrony Środowiska we Wrocławiu. Zalecamy, aby niniejszy raport stanowił załącznik do wniosku o wydanie zezwolenia na odstąpienie od zakazów obowiązujących w stosunku do gatunków zwierząt objętych ochroną gatunkową. Zniszczenie miejsc gniazdowania/gniazd będzie mogło nastąpić po uzyskaniu decyzji RDOŚ we Wrocławiu pod warunkami w niej określonymi oraz po potwierdzeniu przez ornitologa faktu zakończenia/braku lęgów ptaków (jeśli prace prowadzone będą w okresie lęgowym).

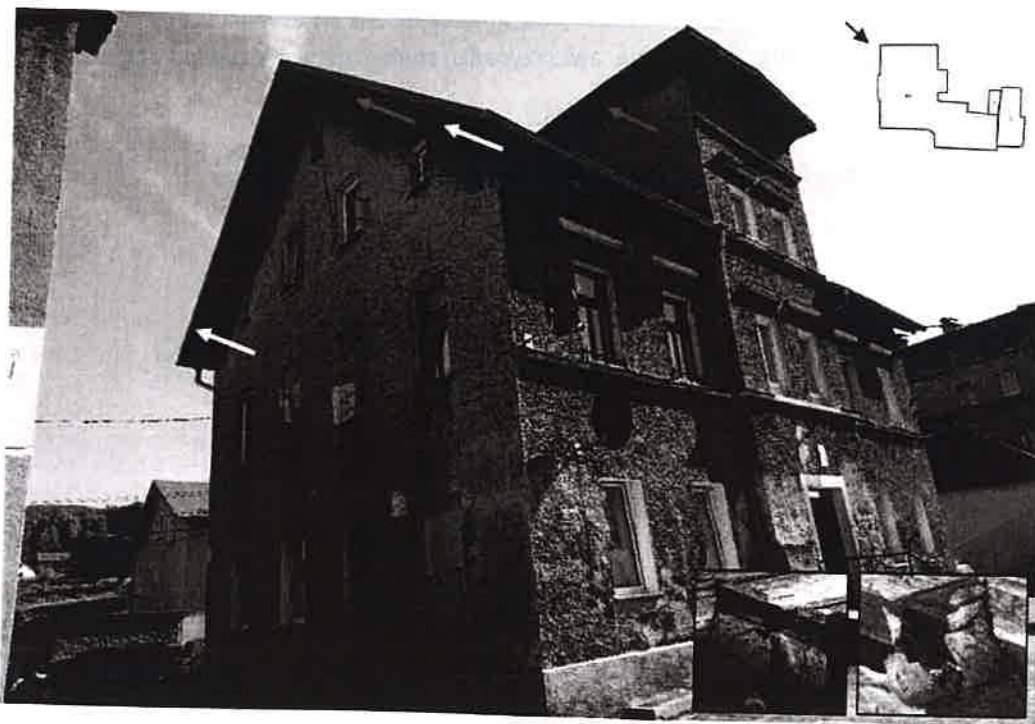
Ponadto na budynku stwierdzono szczeliny i otwór (fot. 2, 3, 4, 5, 6), które nie były wykorzystywane przez ptaki, ale stanowią dogodne miejsca do gniazdowania i mogą zostać w przyszłości przez nie zajęte.

Fot. 2. Elewacja boczna i frontowa budynku przy ul. Bohaterów Getta 12 w Głuszycy. Strzałkami żółtymi zaznaczono miejsca gniazdowania wróbla. Strzałkami niebieskimi zaznaczono szczeliny, które nie były wykorzystywane przez ptaki, a która mogą zostać przez nie zajęta w kolejnych sezonach lęgowych.

2. Rekomendujemy, aby przed najbliższym sezonem lęgowym tj. do końca lutego 2024 r. zabezpieczyć wszystkie szczeliny i otwory w budynku. Zabezpieczeniu powinny podlegać zarówno miejsca wykorzystywane przez ptaki (po uzyskaniu decyzji RDOŚ), jak i te, które nie były dotychczas wykorzystywane, ale stanowią potencjalnie atrakcyjne miejsca do gniazdowania (zaznaczone niebieskimi linią i strzałkami na fot. 2, 3, 4, 5, 6).

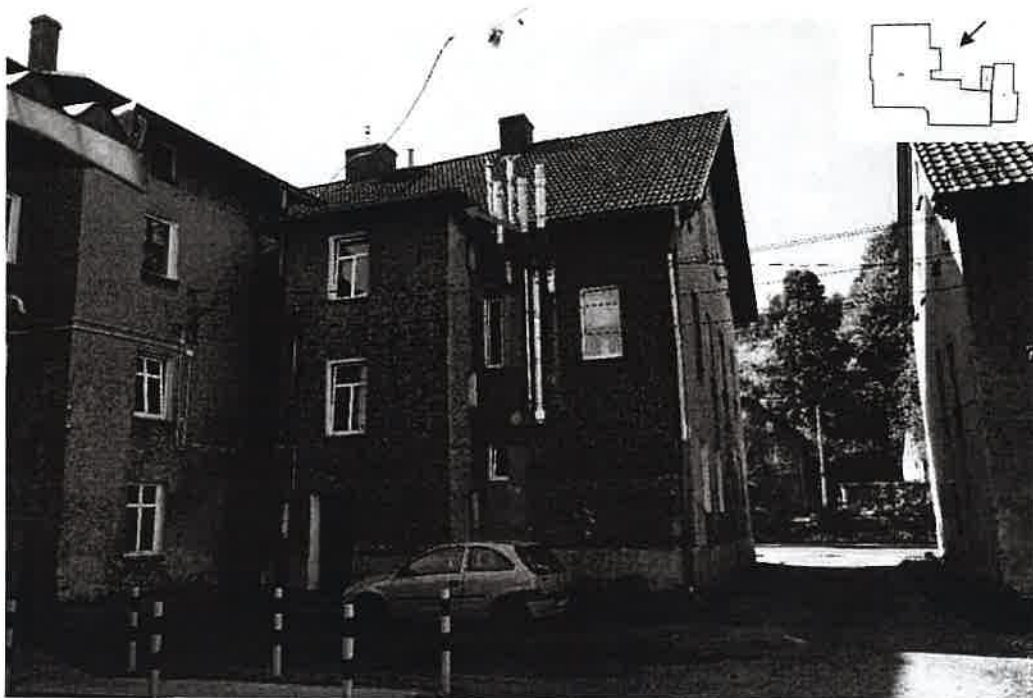
Fot. 3. Elewacja boczna budynku przy ul. Bohaterów Getta 12 w Głuszycy. Strzałką zaznaczono szczelinę, która nie była wykorzystywana przez ptaki, a która może zostać przez nie zajęta w kolejnych sezonach lęgowych.

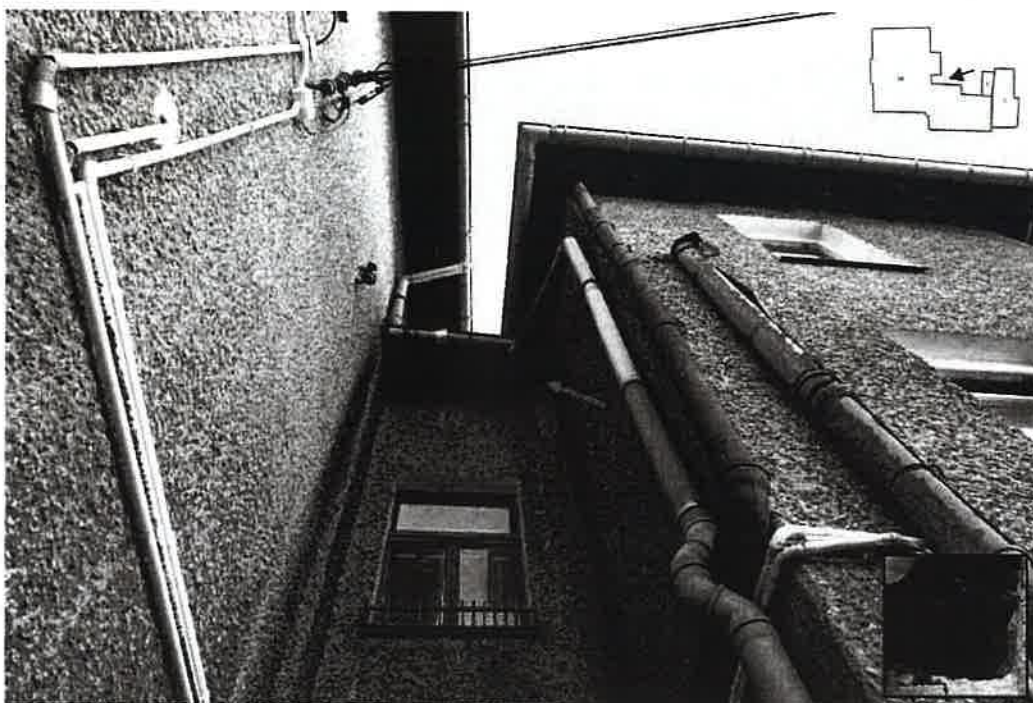
Fot. 4. Elewacja boczna budynku przy ul. Bohaterów Getta 12 w Głuszycy. Strzałką zaznaczono szczelinę, która nie była wykorzystywana przez ptaki, a która może zostać przez nie zajęta w kolejnych sezonach lęgowych.

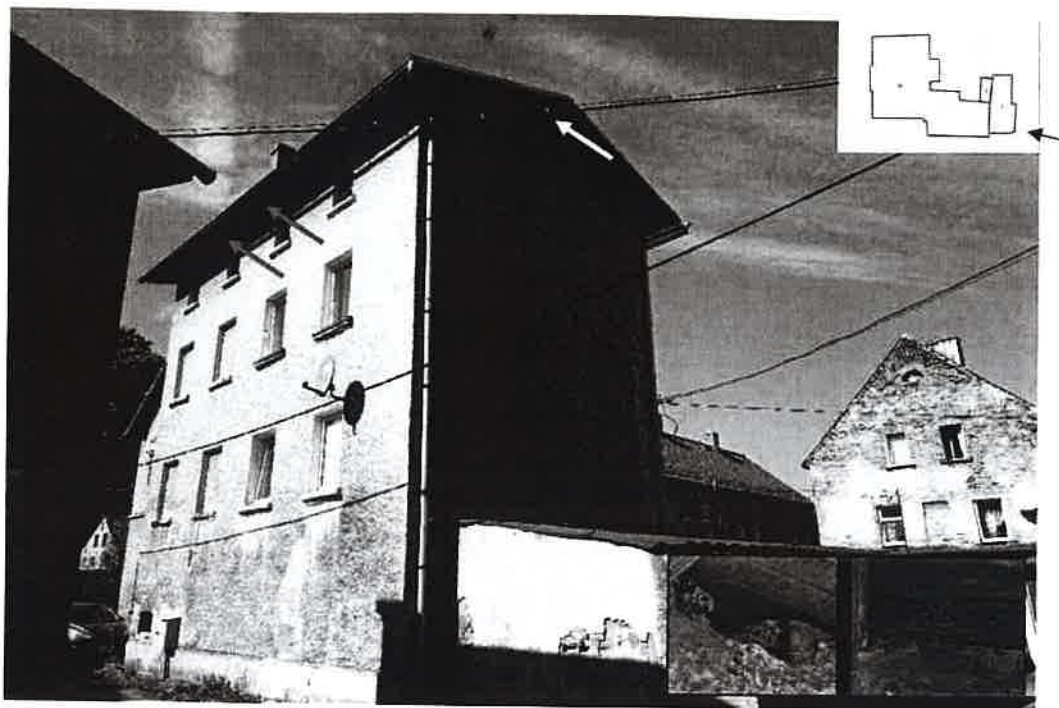
- Chiropterologia:
- Na budynku nie stwierdzono szczelin i otworów wykorzystywanych przez nietoperze;
  - Podczas wieczornej obserwacji budynku nie zarejestrowano wylotu nietoperzy z budynku;
  - Na strychu nie stwierdzono obecności nietoperzy ani odchodów (guana) lub innych śladów świadczących o wykorzystywaniu strychu budynku przez nietoperze.
- Ornitologia:
- Na budynku stwierdzono miejsca gniazdowania/gniazda: wróbla *Passer domesticus*, jerzyka *Apus apus* oraz gniazdo gołębia miejskiego *Columba livia forma urbana*.
  - Wróbel – 3 miejsca gniazdowania/gniazda na bocznych ścianach budynku, fot. 2;
  - Jerzyk – 1 miejsce gniazdowania na bocznej ścianie budynku, fot. 5.
  - Gołąb miejski – 1 gniazdo na belce pod dachem, znajdującej się na tylnej ścianie budynku, fot 5.

Fot. 5. Elewacja boczna i tylna budynku przy ul. Bohaterów Getta 12 w Głuszycy. Strzałką niebieską zaznaczono szczelinę, która nie była wykorzystywana przez ptaki, a która może zostać przez nie zajęta w kolejnych sezonach lęgowych. Strzałką zieloną zaznaczono miejsce gniazdowania jerzyka. Strzałką białą zaznaczono lokalizację gniazda gołębia miejskiego.

5. Niszczenie gniazd i płoszenie, i niepokojenie gołębia można przeprowadzić w przypadku braku obecności piskląt w gnieździe, a w przypadku stwierdzonych lęgów po opuszczeniu gniazd przez pisklęta.

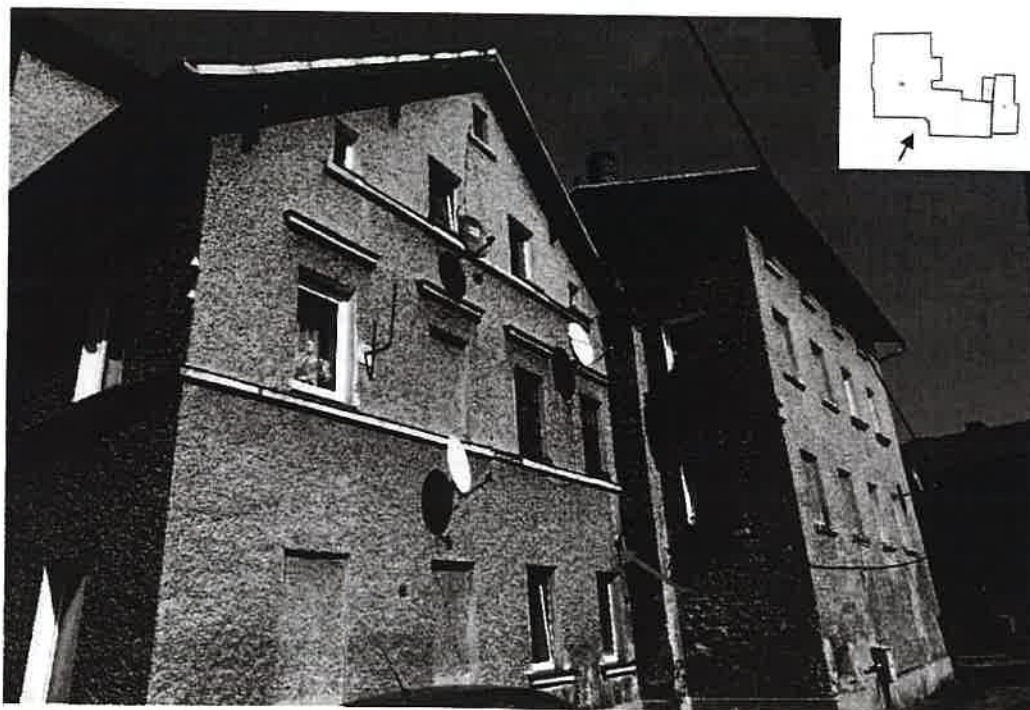
Fot. 6. Elewacja boczna budynku przy ul. Bohaterów Getta 12 w Głuszycy. Strzałką zaznaczono szczelinę, która nie była wykorzystywana przez ptaki, a która może zostać przez nie zajęta w kolejnych sezonach lęgowych.

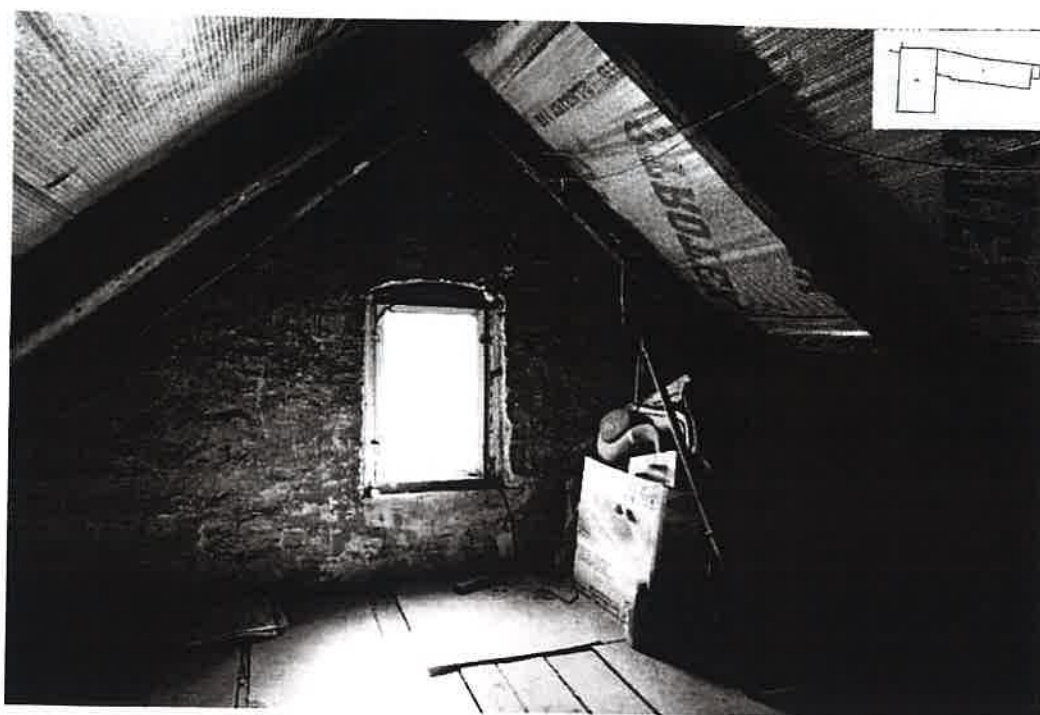
Fot. 7. Strych budynku przy ul. Bohaterów Getta 12 w Głuszyca.

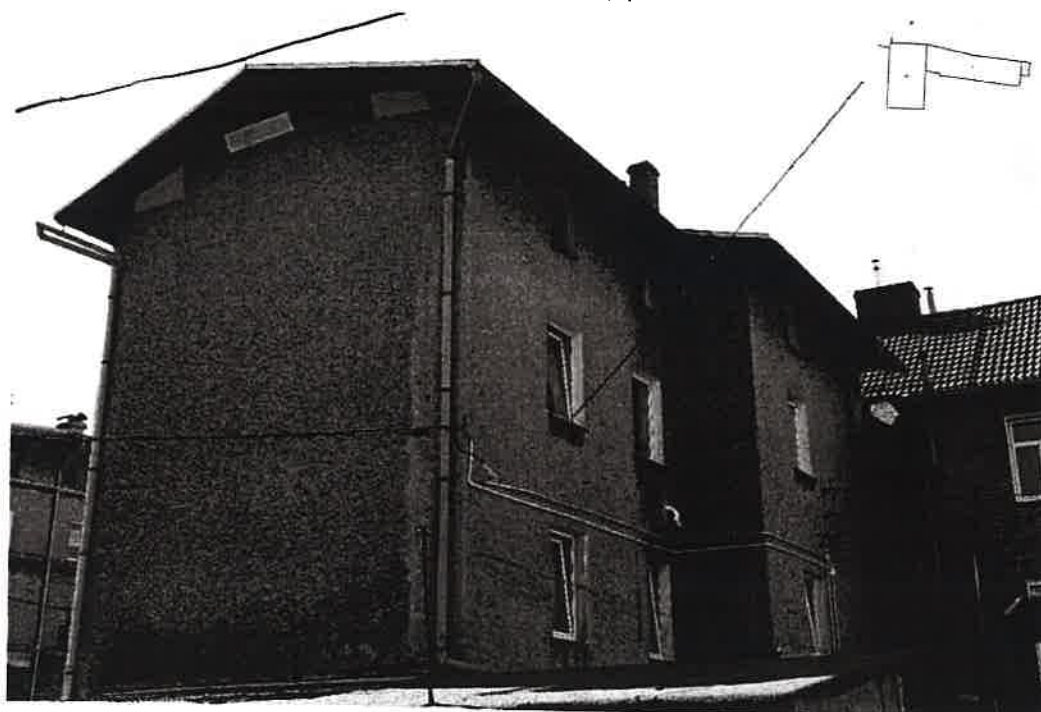
Fot. 8. Elewacja tylna budynku przy ul. Bohaterów Getta 12 w Głuszyca. Kolorem żółtym zaznaczono obszar, w obrębie którego należy zamontować budkę dla wróbla. Kolorem zielonym zaznaczono obszary, w obrębie których należy zamontować budki dla jerzyka.

3. W przypadku zabezpieczania szczelin i otworów w budynku, w terminie innym niż określony w zaleceniu 2, prace prowadzić pod nadzorem ornitologa.
4. W ramach kompensacji za zniszczenie gniazda/miejsc gniazdowania ptaków należy zamontować budki dla ptaków, w liczbie co najmniej równiej liczbie zniszczonych gniazd/miejsc gniazdowania. Zaleca się montaż na budynku minimum 1 podwójną trocinobetonową budkę dla wróbla oraz dwie trocinobetonowe budki dla jerzyka. Budki należy zamontować w miejscach ustalonych z ornitologiem. Proponujemy montaż budek na tylnej ścianie budynku, w miejscu wskazanym na fot. 8.

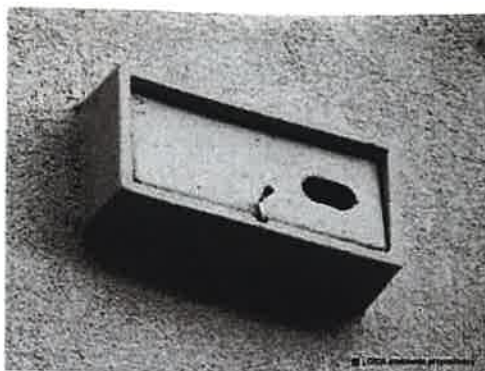
Fot. 9. Proponowane do wywieszenia w ramach kompensacji budki dla ptaków: (A) Trocinobetonowa budka lęgowa dla jerzyka malowana w kolorze elewacji, (B) Podwójna trocinobetonowa budka lęgowa dla wróbla malowana w kolorze elewacji.
