Dokument: **Ekspertyza ornitologiczna i chiropterologiczna  
z inwentaryzacji przyrodniczej budynku przy ul. Świerkowej 31  
w Sierpnicy**

Zamawiający: **Wspólnota Mieszkaniowa przy ul. Świerkowej  
31 w Sierpnicy**

Nazwa: **Budynek przy ul. Świerkowej 31 w Sierpnicy**  
Typ: budynek mieszkalny  
Lokalizacja: ul. Świerkowa 31, 58-340 Sierpnica  
Stan budynku: Budynek przed wykonaniem prac termomodernizacyjnych.

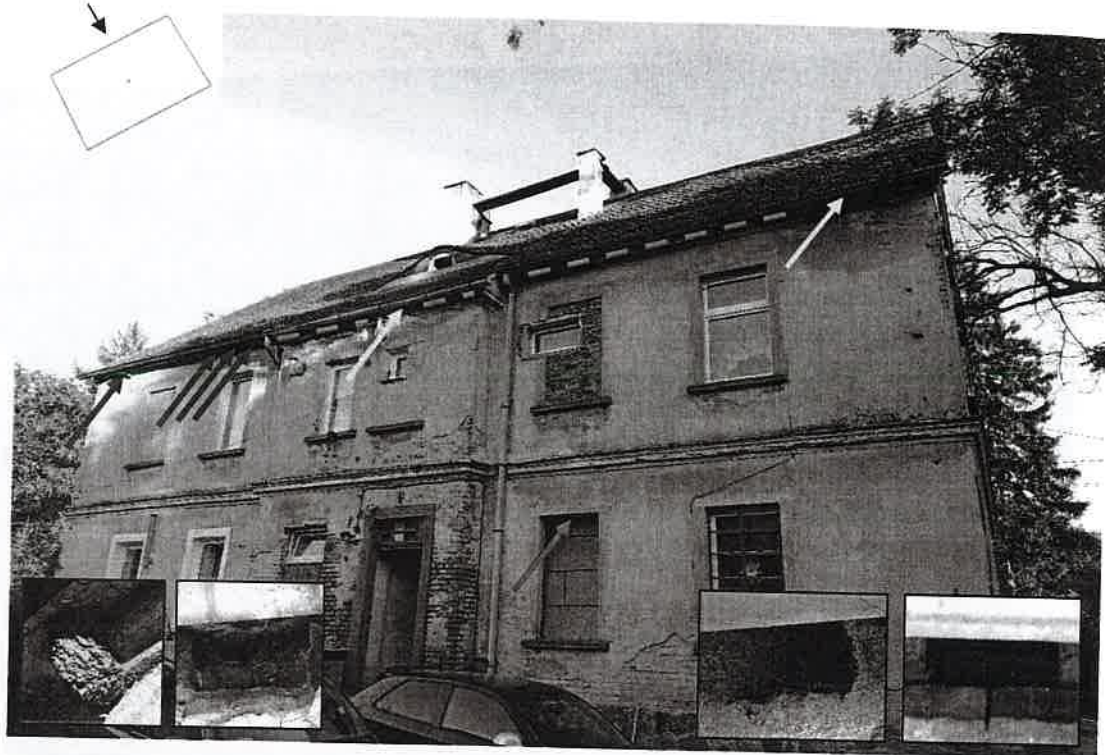
- Chiropterologia:
- Na budynku nie stwierdzono szczelin i otworów wykorzystywanych przez nietoperze;
  - Podczas wieczornej obserwacji budynku nie zarejestrowano wylotu nietoperzy z budynku.
- Ornitologia:
- Na budynku stwierdzono miejsca gniazdowania/gniazda: kopciuszka *Phoenicurus ochruros*, wróbla *Passer domesticus*, jerzyka *Apus apus*, oknówka *Delichon urbicum*.
  - Kopciuszek – 2 gniazda na tylnej ścianie budynku, fot. 3, 4;
  - Wróbel – 2 miejsca gniazdowania na tylnej ścianie budynku, fot. 3;
  - Jerzyk – 2 miejsca gniazdowania, jedno na frontowej i jedno na tylnej ścianie budynku, fot. 2, 3;
  - Oknówka – 4 gniazda na tylnej ścianie budynku, fot. 3.

Ponadto na budynku stwierdzono szczeliny pod dachem, na bocznych, frontowej i tylnej ścianie budynku (fot. 2, 3, 4), które nie były wykorzystywane przez ptaki, ale stanowią dogodne miejsca do gniazdowania i mogą zostać w przyszłości przez nie zajęte.

Fot. 3. Elewacja tylna budynku przy ul. Świerkowej 31 w Sierpnicy. Przerywanymi liniami zaznaczono szczeliny, które nie były wykorzystywane przez ptaki, a które mogą zostać przez nie wykorzystane w kolejnych sezonach lęgowych. Strzałką zieloną zaznaczono miejsce gniazdowania jerzyka. Strzałkami żółtymi zaznaczono miejsca gniazdowania wróbla. Strzałką czerwoną zaznaczono lokalizację gniazda kopciuszka. Strzałkami fioletowymi zaznaczono lokalizację gniazd oknówki.

1. Niezależnie od terminu prowadzenia prac, zniszczenie wskazanych w niniejszym opracowaniu, miejsc gniazdowania/gniazd kopciuszka, wróbla, jerzyka, oknówki wymaga uprzedniego uzyskania decyzji Regionalnego Dyrektora Ochrony Środowiska we Wrocławiu. Zalecamy, aby niniejszy raport stanowił załącznik do wniosku o wydanie

2. Rekomendujemy, aby przed najbliższym sezonem lęgowym tj. do końca lutego 2024 r. zabezpieczyć wszystkie szczeliny i otwory w budynku. Zabezpieczeniu powinny podlegać zarówno miejsca wykorzystywane przez ptaki (po uzyskaniu decyzji RDOŚ), jak i te, które nie były dotychczas wykorzystywane, ale stanowią potencjalnie atrakcyjne miejsca do gniazdowania (zaznaczone niebieskimi liniami na fot. 2, 3, 4).

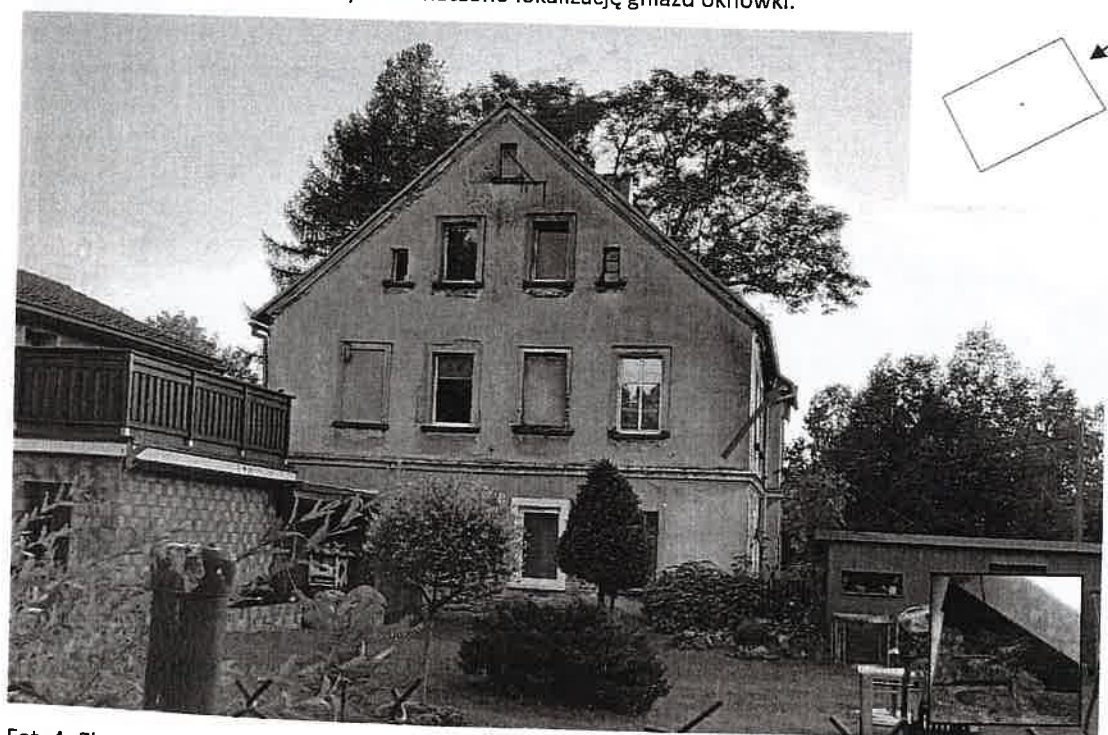
Fot. 4. Elewacja boczna budynku przy ul. Świerkowej 31 w Sierpnicy. Przerywanymi liniami zaznaczono szczeliny, które nie były wykorzystywane przez ptaki, a które mogą zostać przez nie wykorzystane w kolejnych sezonach lęgowych. Strzałką czerwoną zaznaczono lokalizację gniazda kopciuszka.

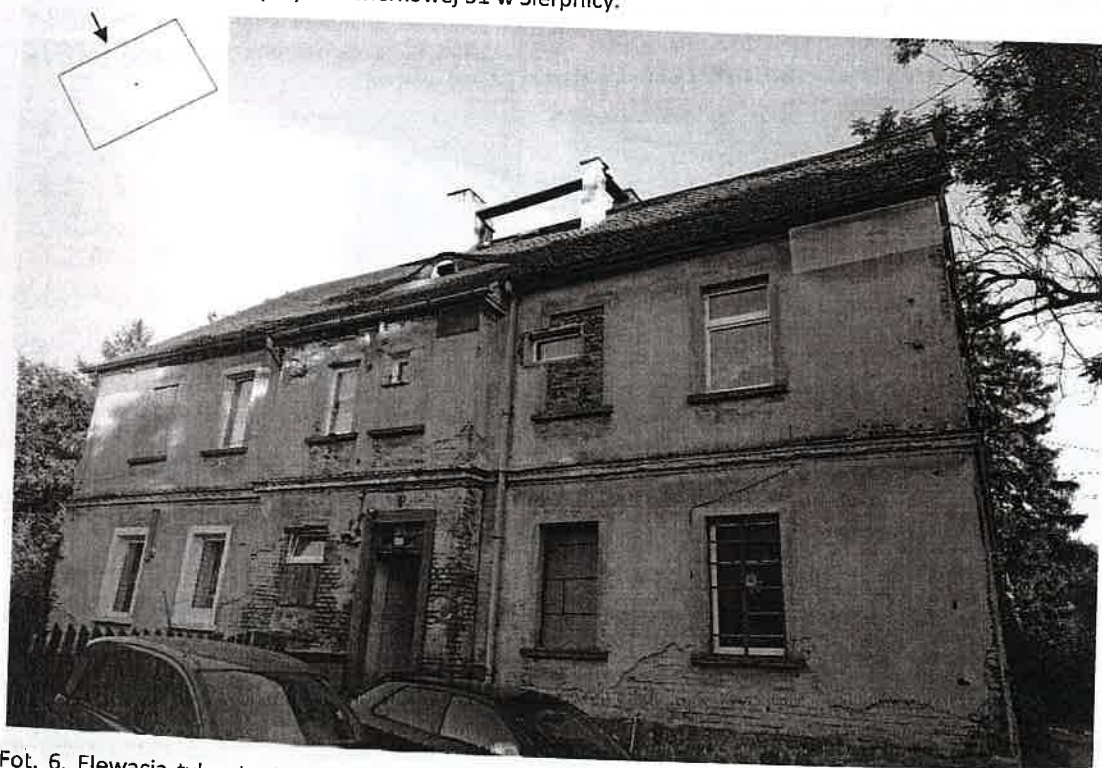
Fot. 6. Elewacja tylna budynku przy ul. Świerkowej 31 w Sierpnicy. Na czerwono zaznaczono obszar, w obrębie którego należy zamontować budkę dla kopciuszka. Na zielono zaznaczono obszar, w obrębie którego należy zamontować budki dla jerzyka. Na żółto zaznaczono obszar, w obrębie którego należy zamontować budkę dla wróbla.

3. W przypadku zabezpieczania szczelin i otworów w budynku, w terminie innym niż określony w zaleceniu 2, prace prowadzić pod nadzorem ornitologa.
4. W ramach kompensacji za zniszczenie gniazda/miejsc gniazdowania ptaków należy zamontować budki dla ptaków, w liczbie co najmniej równiej liczbie zniszczonych gniazd/miejsc gniazdowania. Zaleca się zamontować na budynku minimum: 1 podwójną trocinobetonową budkę dla wróbla, 2 trocinobetonowe budki dla jerzyka oraz 2 drewniane budki dla kopciuszka. Budki należy wywiesić w miejscach ustalonych z ornitologiem. Proponujemy montaż budek dla wróbla, kopciuszka, jerzyka na tylnej i bocznej ścianie budynku w miejscach wskazanych na fot. 6 i 7.
